Tilstandsrapport

Myrvangvegen 51 B, 2335 STANGE

gnr. 96, bnr. 264, snr. 29

Befaringsdato: 15.05.2023 **Rapportdato:** 15.05.2023 **Oppdragsnr.:** 20273-1610 **Referansenummer:** KX6351

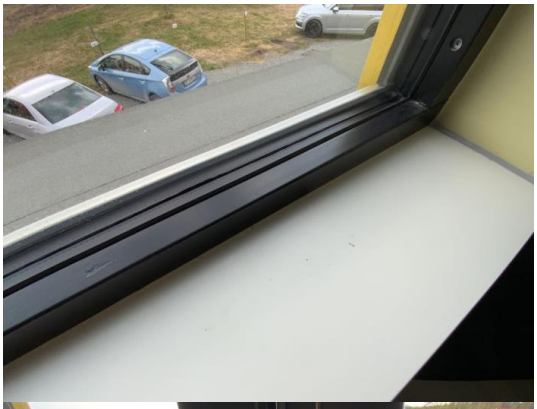
TG 2

Malte trevinduer med 3-lags isolerglass fra 2017.

Vurdering av avvik:
• Det er påvist at enkelte vinduer er vanskelig å åpne/lukke.

Enkelte vinduer tar nedi karmen.

Tiltak
• Vinduer må justeres.

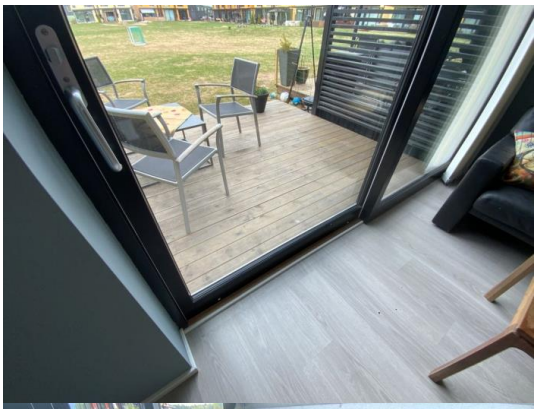
TG 2

Malt ytterdør med klart glassfelt. Malt skyvebalkongdør med 3-lags isolerglass fra 2017.

• Det er påvist dører som er vanskelig å åpne eller lukke.

Ytterdøren tar noe nedi terskelen.

• Dører må justeres.

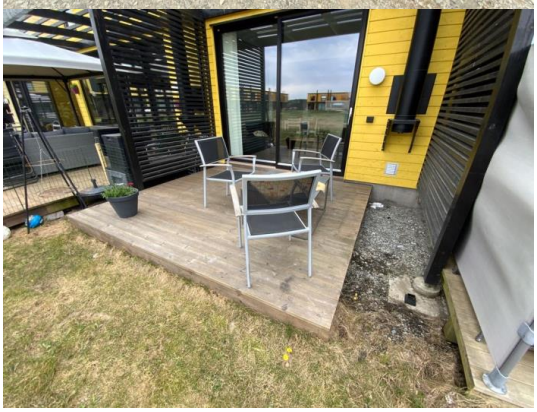
Balkonger, terrasser og rom under balkonger

TG 1

Inngangsparti/terrasse med konstruksjoner og spaltegulv av treverk. Terrasse med konstruksjoner og spaltegulv av treverk.

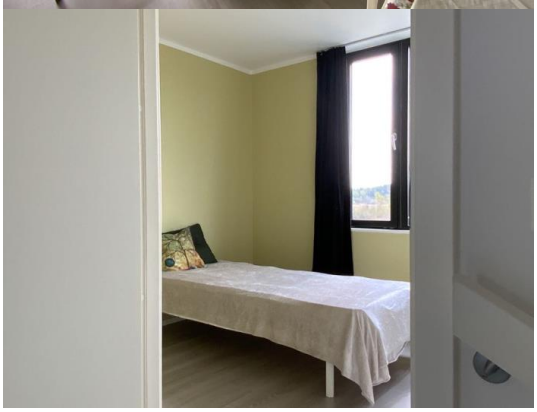
TG 1

Innvendige gulv med laminat og belegg. Innvendige vegger med malte plater. Innvendige himlinger med malte plater.

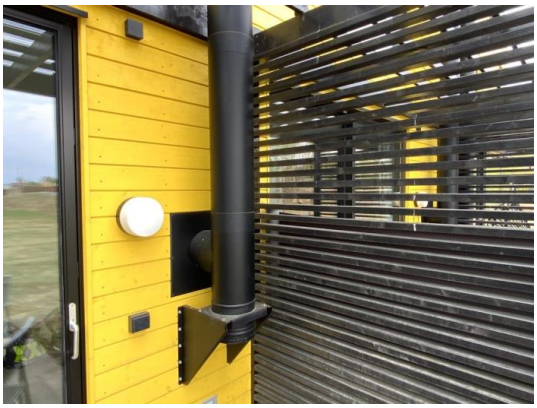
TG 1

Ett-løps stålpipe fra byggeåret. Ikke installert ildsted.

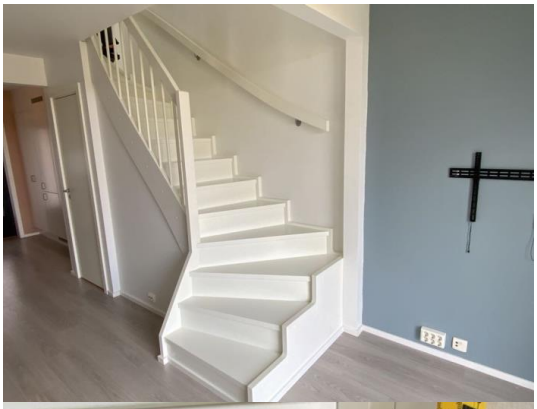
Innvendige trapper

TG 3

Malt tretrapp mellom etasjene.

Vurdering av avvik:
- Det er ikke montert rekkverk.

Kostnadsestimat: Under 10 000

Tiltak
- Rekkverk må monteres for å lukke avviket.

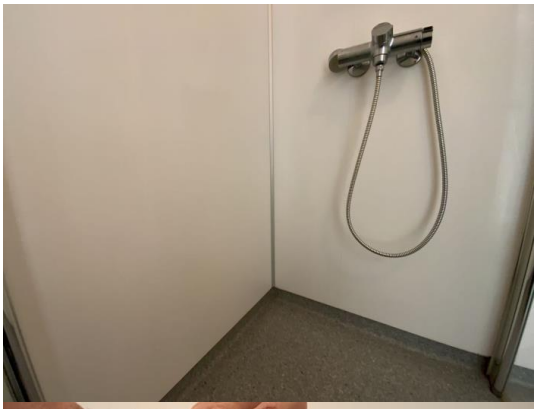
Overflater vegger og himling
TG 1

Vegger med våtromsplater og himling med malte plater.

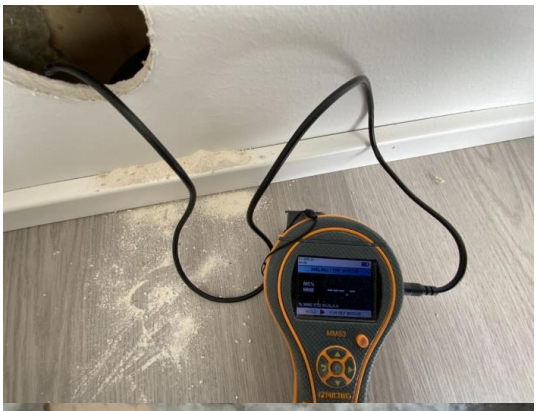
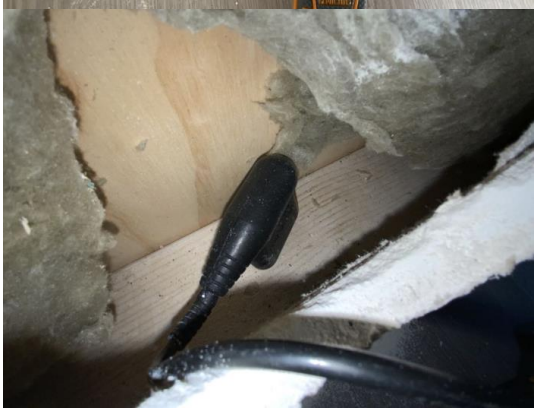
Tilliggende konstruksjoner våtrom

TG 0

Hulltaking er foretatt uten at det er påvist unormale forhold. Det er målt inne i veggen mellom badet og soverommet.

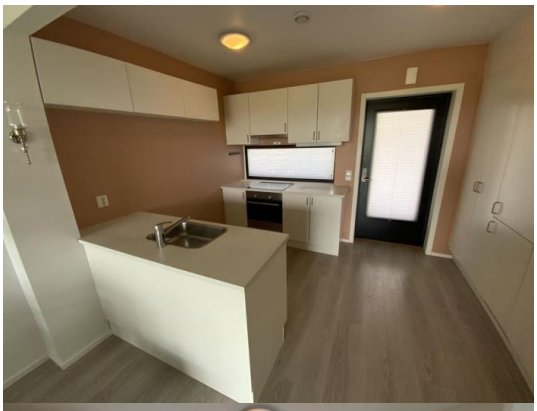
TG 1

Kjøkkeninnredning av type HTH med slette fronter, laminerte skrog og laminerte benkeplater. Over-, under- og høyskap. Enkel kum og ettgreps blandebatteri. Integrerte hvitevarer som platetopp, komfyr, kjøle-/fryseskap og oppvaskmaskin.

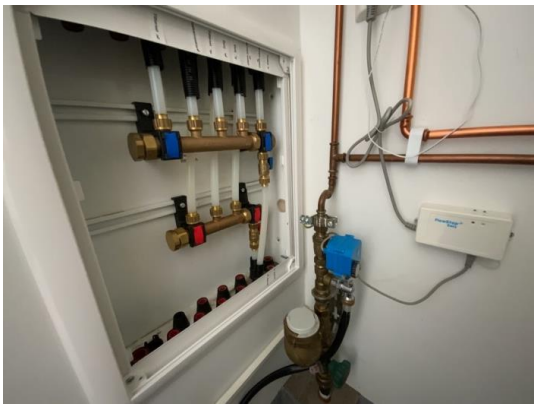
TG 1

Innvendige vannledninger av rør-i-rør og kobber. Besiktiget i rørskap. Stoppekranen er plassert i boden under trappen.

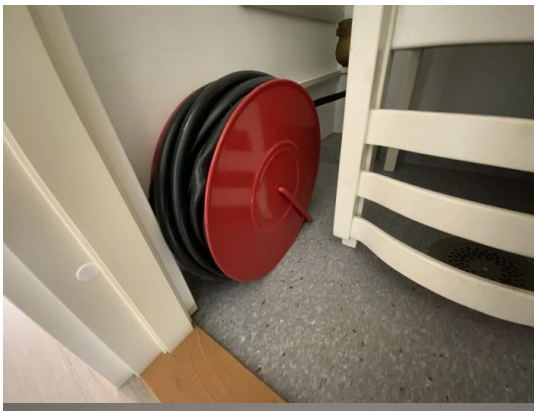
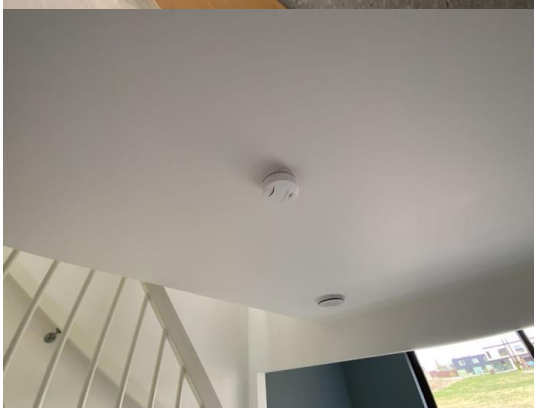
Montert husbrannslange. Montert røykvarslere.

1. Er det mangler for brannslukningsutstyr i boligen iht. forskriftskrav på søknadstidspunktet, men minst Byggeforskrift 1985?
   Nei
2. Er det skader på brannslokkingsutstyr eller er apparatet eldre enn 10 år?
   Nei
3. Er det mangler på røykvarsler i boligen iht. forskriftskrav på søknadstidspunktet, men minst Byggeforskrift 1985?
   Nei
4. Er det skader på røykvarslere?
   Nei
