Tilstandsrapport

Fritidsbolig
Rapetangveien 10, 3788 STABBESTAD
KRAGERØ kommune
gnr. 10, bnr. 50, fnr. 40

Befaringsdato: 08.04.2026 **Rapportdato:** 17.04.2026 **Oppdragsnr.:** 10062-1318 **Referansenummer:** QJ9186

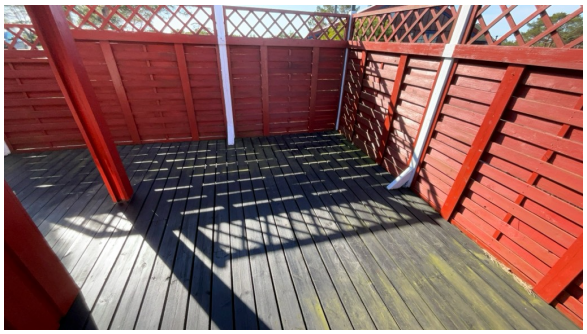
Terrassene har synlig alder og tegn til værslitasje.

Del av terrasse.

Det er ikke behov for umiddelbare tiltak, men det bør påregnes vedlikehold eller utskifting av terrassedekket for å forhindre ytterligere forringelse og redusere risikoen for skader på konstruksjonen.

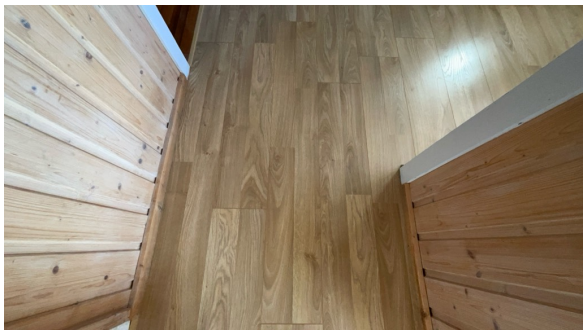
Det er registrert noe bruksslitasje og aldersslitasje.

Del av gulv.

Innvendige overflater er av en varierende utførelse og oppgraderinger vurderes etter smak og ønske av standard.

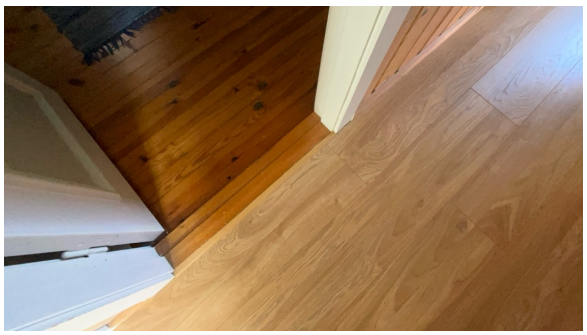
Del av gulv.

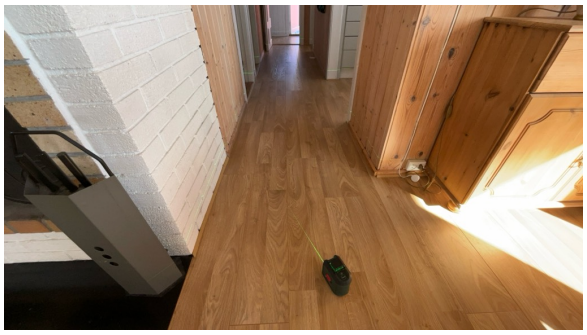
Vurdering av avvik:
• Det er målt høydeforskjell på mellom 15-30 mm gjennom hele rommet. Tilstandsgrad 2 gis med bakgrunn i standardens krav til godkjente måleavvik.

Målt etasjeskille.

Konsekvens/tiltak
• For å få tilstandsgrad 0 eller 1 må høydeforskjeller rettes opp. Det vil imidlertid sjelden være økonomisk rasjonelt som et enkeltstående tiltak i en bolig som dette. Dersom boligen en gang skal renoveres, kan man vurdere slike tiltak.

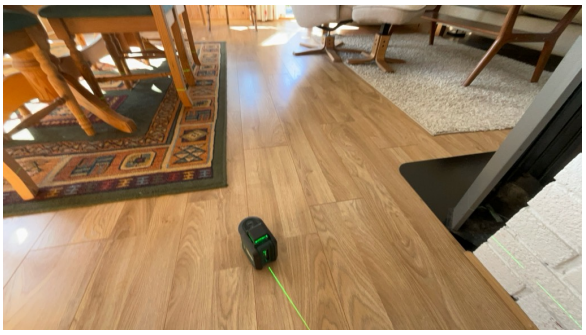
Målt etasjeskille.
