Glassverksgata 8, 3263 LARVIK

Torstrand- enebolig med kort vei til sjø og strand

Nøkkelinformasjon 2
Om eiendommen 4
Plantegning 38
Tilstandsrapport 40
Egenerklæring 69
Energiattest 74
Nabolagsprofil 80
Andre vedlegg 83
Budskjema 122

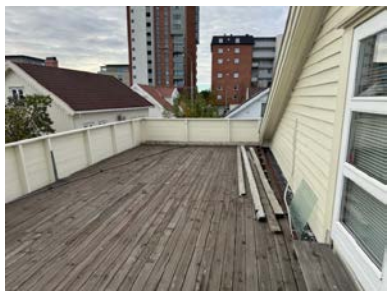
Vurdering av avvik:
- Mer enn halvparten av forventet brukstid er passert på tettesjikt/membran.
- Rekkverket er for lavt i forhold til dagens krav til rekkverkshøyder.
- Tekkingen på balkong/terrasse har utettheter.
- Det er påvist andre avvik:

Noe slitasje, mangler og skader
Noe skjevheter på rekkverk
Beslag er festet m/spiker i papp tekking
Synlig fuktlekkasje/skjolder i himling i garasje

fuktskade i garasje

Konsekvens/tiltak
- Tekkingen må skiftes/utbedres.
- Det er ikke krav om utbedring av rekkverkshøyde opp til dagens forskriftskrav.
- Det må foretas tiltak for å lukke avviket.
