Tilstandsrapport

Enebolig

Toreidveien 115/117, 1925 BLAKER

Befaringsdato: 18.02.2025 **Rapportdato:** 18.02.2025 **Oppdragsnr.:** 18925-1670 **Referansenummer:** GR3907

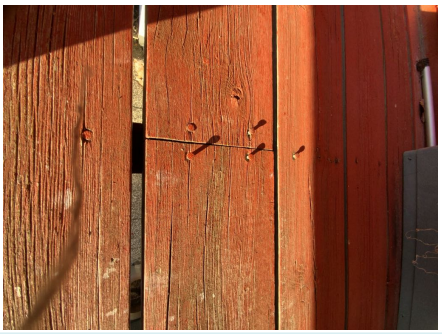
Vurdering av avvik:
- Rekkverket er for lavt i forhold til dagens krav til rekkverkshøyder.
- Det er værslitt/oppsprukket trevirke/trepaneler.

Ingen negative konstruksjonsmessige avvik observert utover normal bruksslitasje.

Konsekvens/tiltak
- Det er ikke krav om utbedring av rekkverkshøyde opp til dagens forskriftskrav.
- Lokal utbedring/utskiftning bør utføres.

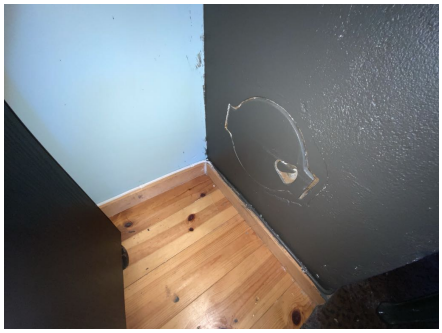
Vurdering av avvik:
- Det er påvist brennbart materiale nærmere enn 300 mm fra sotluke/feieluke.
- Ildfast plate mangler på gulvet under sotluke/feieluke på pipe.

Pipeløp har en brukstid på over 20 år. Gjennomgang for tilstand fra stedlig brann og feiervesen anbefales. Det må beskyttes mot brennbart materiale rundt luke med en avstand på 30 cm.

Konsekvens/tiltak
- Det må foretas tiltak for å lukke avviket.
- Det anbefales å montere ildfast plate under luker på pipe.

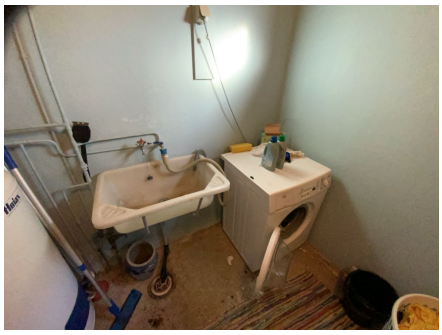
Vaskerommet anses å fungere som tiltenkt ut fra datidens krav. Tg er gitt med tanke på dagens forskrift og krav til vurdering for våtrom. Rommet må renoveres ut fra dagens krav for å lukke avviket.

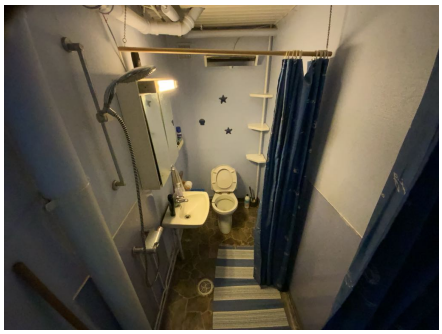
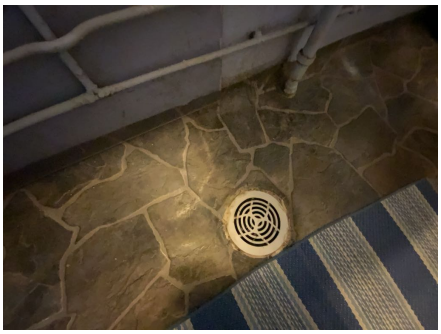
Vurdering av avvik:
• Våtrommet må oppgraderes for å tåle normal bruk etter dagens krav.

Med tanke på badets alder må badet renoveres, da det ikke er tilfredsstillende membran på denne typen konstruksjon og ved større fuktbelastning kan det oppstå fuktskader og lekkasje i konstruksjonen.

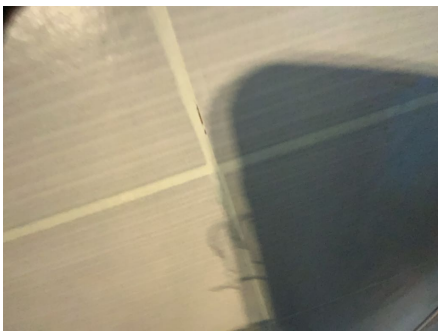
Vurdering av avvik:
• Tapetskjøter er ikke tette

Utførelse av våtromstapet er ikke tilfredsstillende faglig utført og kan medfører fuktskade ved større belastning enn dagens bruk. Det anbefales å sette inn kabinett for å unngå vannbelastning på vegger.

Konsekvens/tiltak
• Gjennomføre ytterligere undersøkelser og foreta utbedring av skade.

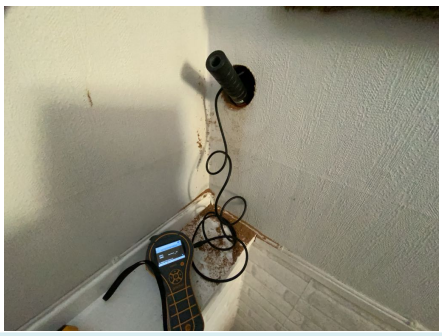
Vurdering av avvik:
• Rommet har kun naturlig ventilasjon.
• Våtrommet mangler tilluftsventilering, f.eks. spalte/ventil ved dør.

Konsekvens/tiltak
• Elektrisk avtrekksvifte bør monteres for å lukke avviket.
• Det bør etableres tilfredsstillende tilluft til våtrom f.eks. luftespalte ved dør e.l.

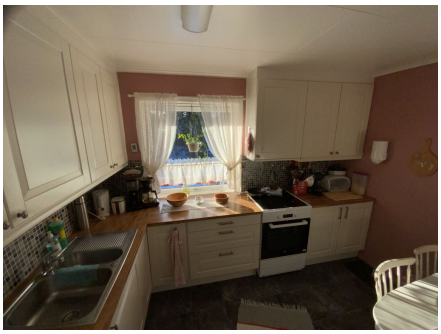
Vurdering av avvik:
• Det er påvist skader på overflater/kjøkkeninnredning utover normal slitasjegrad.

Det er ingen konsekvens ut fra funskjon. Dører må males eller skiftes for å lukke avviket.

Konsekvens/tiltak
• Det er ikke behov for utbedringstiltak.

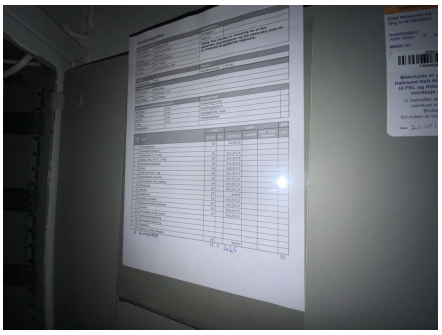
Det anbefales alltid en gjennomgang av anlegget med tanke på anleggets alder og det ikke foreligger kunnskap om anlegget. Med bakgrunn i NS3600 kreves det utført el-kontroll av fagperson for å få TG1 på anlegget. TG2 gis som følge av manglende dokumentasjon/manglende el-kontroll.

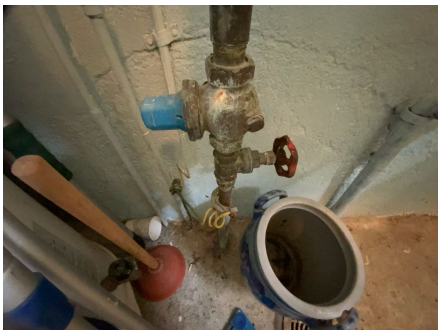
Vurdering av avvik:

Det tas spesifikk forbehold om tilstand av vann og avløpsrør som beskrevet, da disse er skjult under boligen. Alder er derfor en indikasjon om tilstanden på rørene.

- Avløpsanlegget må sjekkes.
- Det er ikke behov for utbedringstiltak siden anlegget fungerer i dag, men ut ifra alder kan skader plutselig oppstå på eldre anlegg.
