# Tilstandsrapport

Enebolig

Kjærlighetsstien 26, 1850 MYSEN

Befaringsdato: 13.05.2025

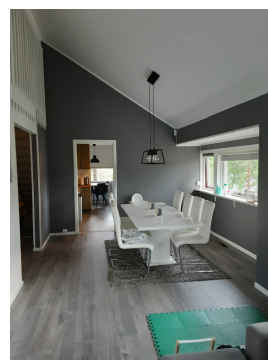
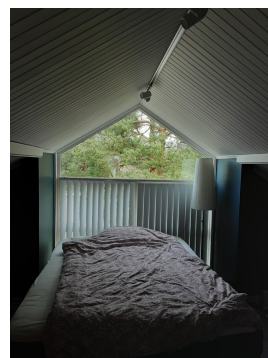
Takkonstruksjonen har sperrekonstruksjon.

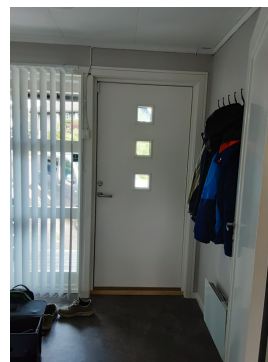
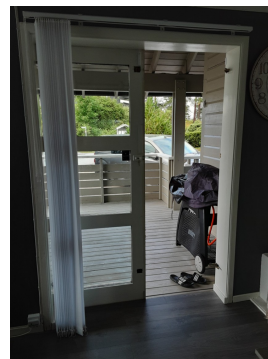
Det kan tenkes at tettelister ikke er like gode som når vinduene var nye, det kan oppstå trekk rundt de, så det kan vurderes om de bør byttes ved enkelt vinduer.

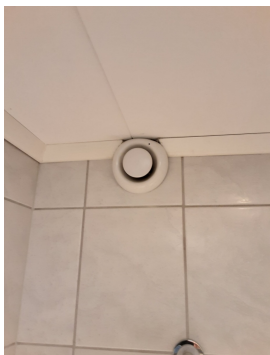
## UNDERETASJE > BAD

- Det er vindu/dør med ikke fuktbestandige materialer i våtsonen (ved vask, dusj, badekar, osv.), løsningen eller byggematerialet er uegnet.

Det er ikke brukt fuktbestandige materialer i våtsonen ved vask. Det ble ikke avdekket skader på dette under befaringen.

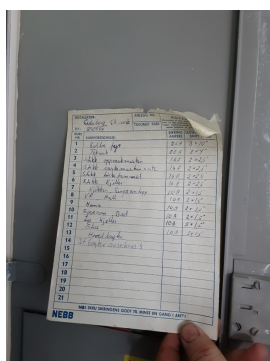
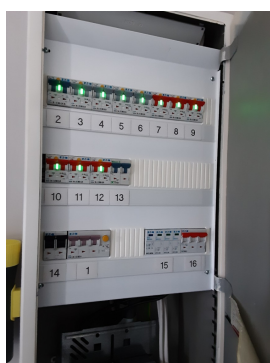
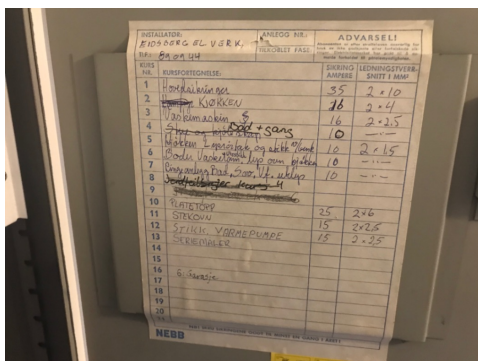
Kursoversikt leilighet

Anlegget er oppgradert etter behov fra bygge år.

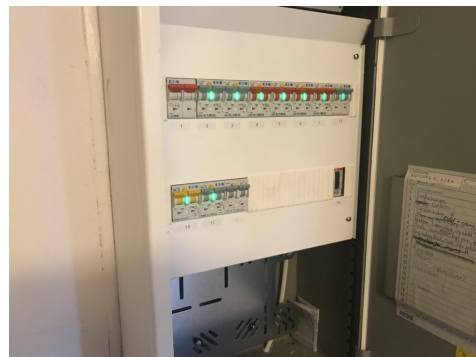
Sikringsskap med egen måler til utleiedel
