# Mysen - Innholdsrik bolig med utleiedel. Dobbel garasje, stor tomt. Koselige uteplasser.

# Tilstandsrapport

Befaringsdato: 13.05.2025

Rapportdato: 27.05.2025

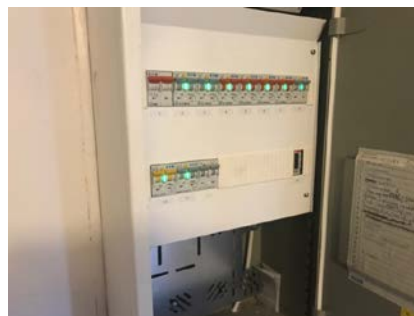
Sikringsskap med egen måler til utleiedel

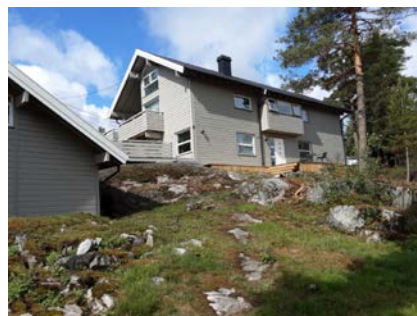
## ! TG 2 Utvendige vann- og avløpsledninger

Utvendige avløpsrør er av plast. Utvendige avløpsledninger er fra 1984. Det er offentlig avløp via private stikkledninger og utvendige vannledninger er av plast (PEL). Utvendige vannledninger er fra 1984. og offentlig vannforsyning via private stikkledninger.

- Det er ikke behov for utbedringstiltak siden anlegget fungerer i dag, men ut ifra alder kan skader plutselig oppstå på eldre anlegg.
