Sundbyvegen 20, 2074 EIDSVOLL VERK

**Enebolig med stor tomt og garasje.
Solrike uteområder og sentral
beliggenhet!**

Enebolig
Sundbyvegen 20
2074 Eidsvoll Verk

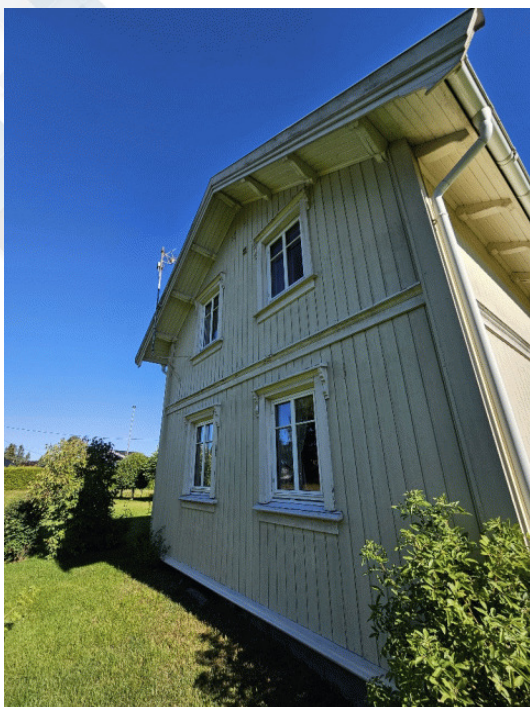
Det er stedvis tørrsprekker på omramminger rundt vinduer. TG2

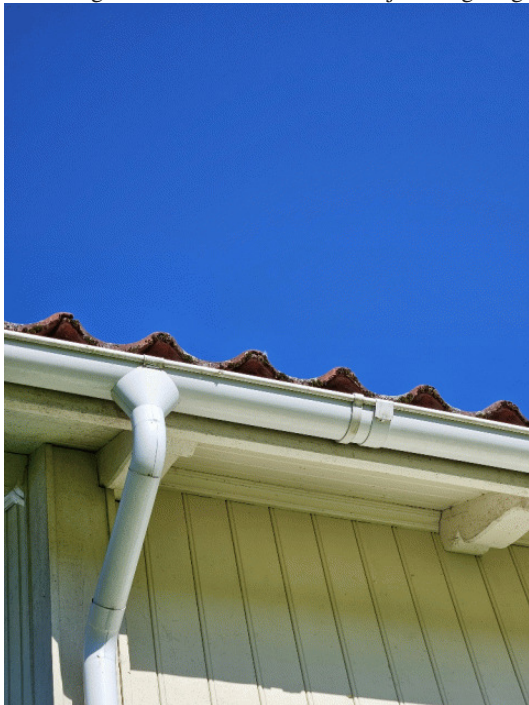
Det er ikke påvist svanker/svai i mønet.
Det er påvist fuktskjolder.
Det er ikke påvist råteskade eller skadedyr.
Det ser utett ut rundt gjennomføringer.
Det er påvist ventilering/lufting.

Takrenner og nedløp i hvit lakkert stål fra 2006/2007.
Det er ikke registret noen vesentlige nedbygninger.
Utkast på nedløp på fremsiden av boligen er løst, hjemmelshaver skal feste utkast før salg.

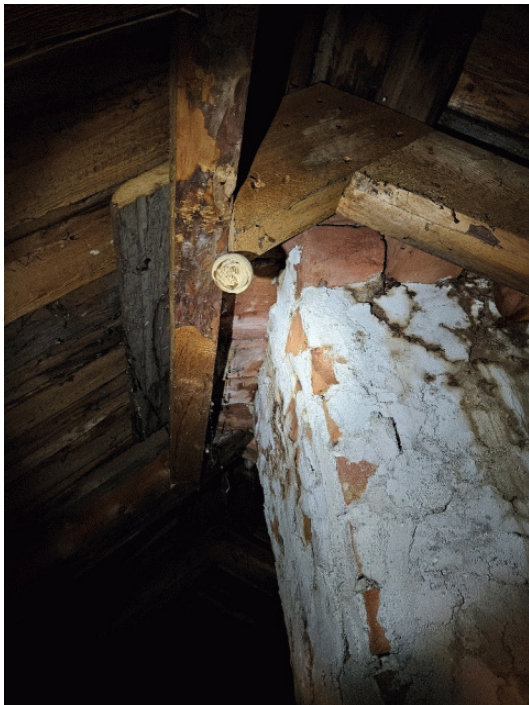
Det er fuktskjolder på skorstein og stedvis i undertaket, fuktskjoldene ser ut til å være av eldre dato. TG2

Fuktskjoldene ble ikke fuktmålt, grunnet begrenset tilkomst. TGIU

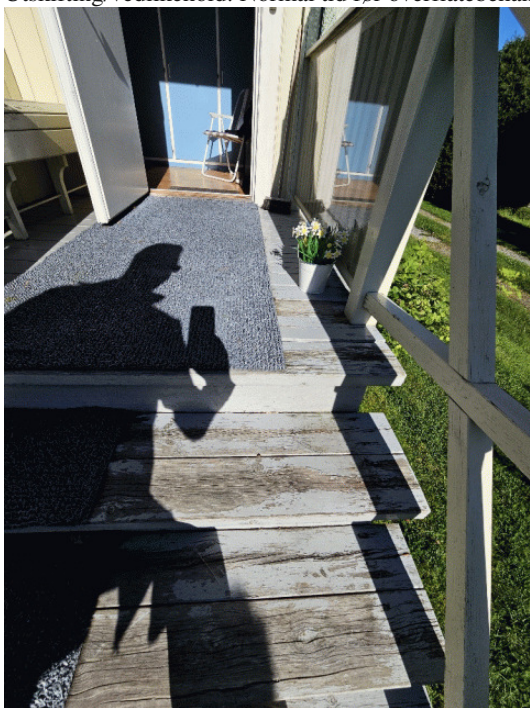
Entreveranda på 3m² oppført i trekonstruksjon med terrassebord på bjelkelag og tretrapp med rekkverkshøyde på 82cm. Det er avflassing av maling og tørrsprekker på terrassebord, terrassebord har behov for vask, behandling og vedlikehold i nær fremtid. TG2

Det er avflassing av maling og tørrsprekker på terrassebord, terrassebord har behov for vask, behandling og vedlikehold i nær fremtid. TG2

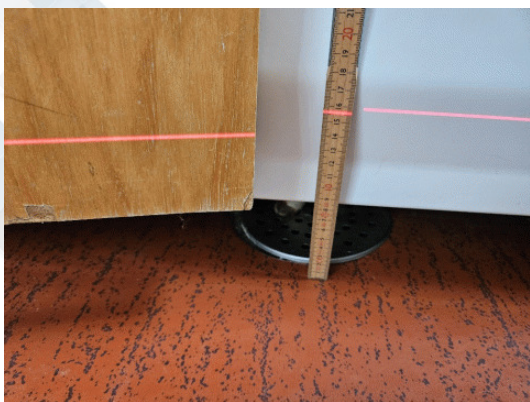
Det ble utført en enkelt test av overflatene, der det registreres ikke tilfredsstillende fall på gulv mot sluk (ikke ett krav på oppførings tidspunktet), vinylbelegget har passert mer enn sin forventet levetid. TG2

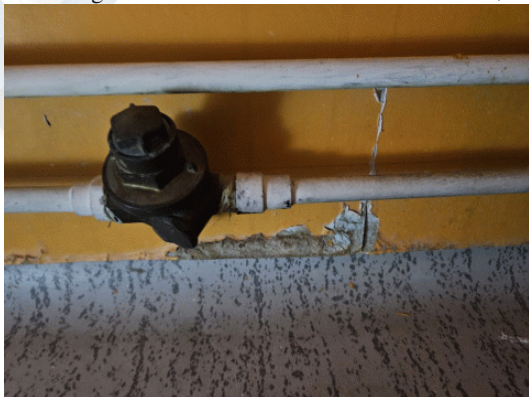
Det fuktsveller på undersiden av veggplater og ved blandebatteriet. TG2

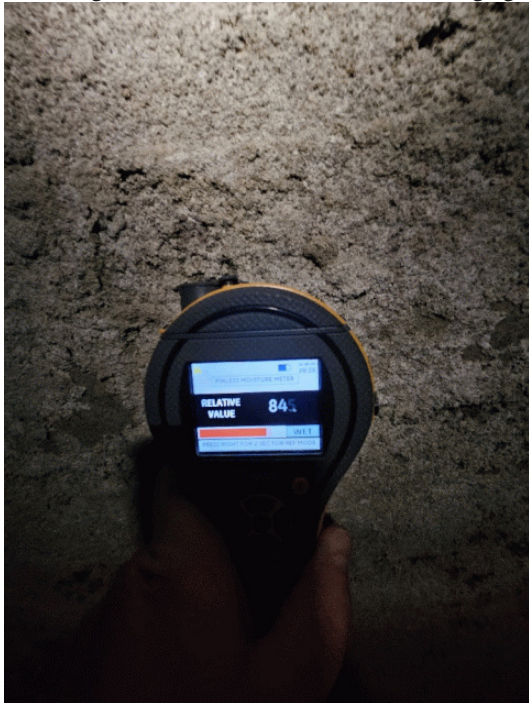
Det er synlig fuktskjolder på betongdekkete, det ble utført fuktsøk på tilfeldige utvalgte steder der det avdekkes høye verdier. Det er en indikasjon på at støpt fundament ligger direkte på grunn uten tettesjiktet under fundament. TG2

Det ble utført fuktsøk på tilfeldig utvalgte steder på betonggulvet og yttervegger hvor det avdekkes høye fuktverdier, Dette er en indikasjon på at det ikke ligger tettesjikt til grunn og at det kan være dreneringsvikt. Ytterligere undersøkelser må gjøres. Det er ikke tilstrekkelig ventilering av kjelleretasjen. Se punkt 10.3. TG2

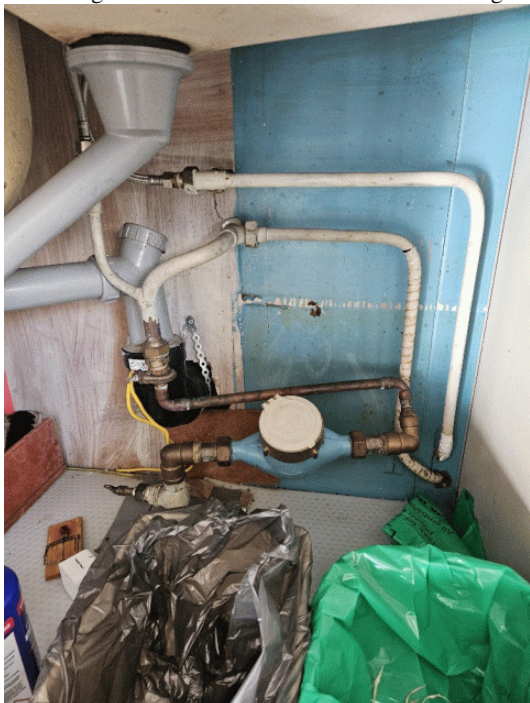
Innvendige vann og avløpsrør er fra 1968
 Hovedstoppekranen er lokalisert og funksjonstestet.
 Materiale, sammenkoblingspunkter, kondensisolasjon og termisk isolasjon vurderes som ikke tilfredsstillende.
 Stakeluker og lufting vurderes som tilfredsstillende
 Avløpskapasiteten vurderes som tilfredsstillende.
 Lukt fra avløpssystemet vurderes som tilfredsstillende.
 Det er ingen WC med innebygget sisterner.

Kraner og avløp i oppvaskbenk og servantskap er testet, uten at det ble registrert noe avdrypp fra vannrør. TG1
 Mesteparten av røroppheng er malt som ikke anbefales. TG2
 Røroppheng fra 1968 har passert mer enn sin forventet levetid derfor også satt tilstandgrad TG2
