# Tilstandsrapport

Enebolig

Utgårdsbråtenvegen 17 , 2224 AUSTMARKA

Befaringsdato: 09.01.2026

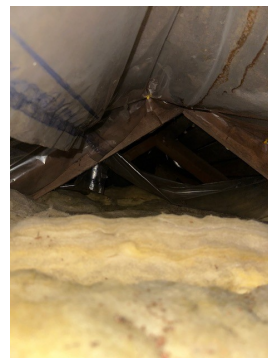
### Vurdering av avvik:

- Det er begrenset/dårlig ventilering av takkonstruksjonen.
- Det er påvist avvik rundt gjennomføringer i takflaten.
- Det er avvik:

Fjern plast mot undertak på loft. Fuktmerker v/pipe er fra før det ble montert nytt pipebeslag (2023), i følge eier.

Kostnadsestimat: Under 20 000

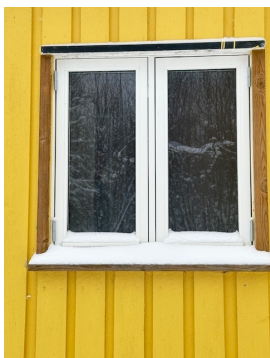
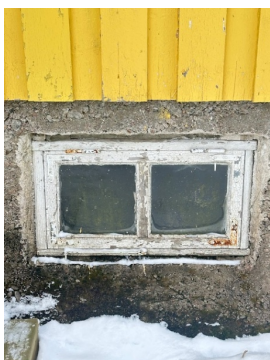
### Vurdering av avvik:

- Det er avvik:

Det bør påregnes utskifting av vindu i bad/vaskerom og i kjeller, da vinduer har en normal levetid på 20-30 år.

**Kostnadsestimat: 20 000 - 100 000**

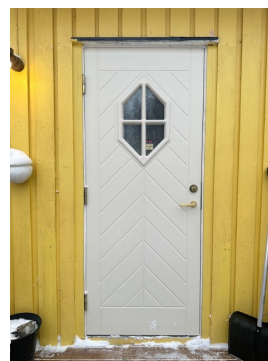
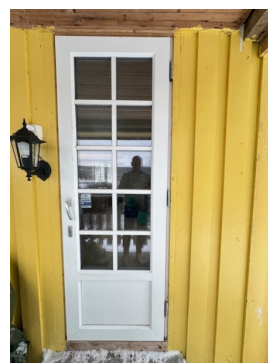
## TG 1 Dører

Malt inngangsdør fra 2023 med glass i dørblad, samt PVC terrassedør fra 2023 med sprosser og 2-lags isolerglass.

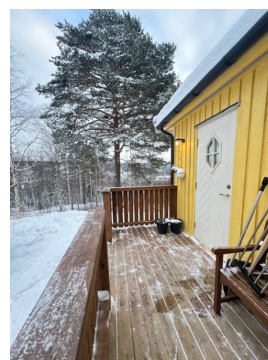
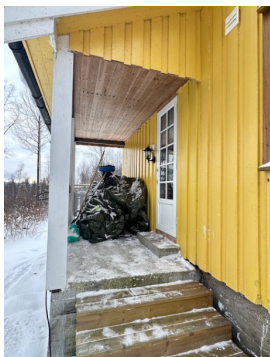
## TG 1 Balkonger, terrasser og rom under balkonger

Takoverbygget terrasse v/stue på 6 m2, i betong og trekonstruksjoner. Betonggulv og rekkverk med stående spiler og håndlist. trapp til terreng.

Inngangsparti/terrasse på 6 m2 i trekonstruksjoner, bygget i 2024.

Spaltegulv og rekkverk med stående spiler og håndlist. Trapp til terreng.

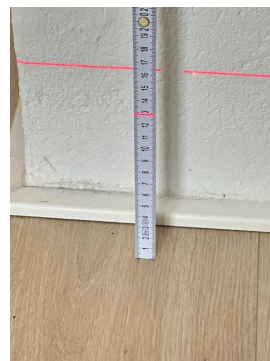
#### Vurdering av avvik:

- Målt høydeforskjell på mellom 10 - 20 mm innenfor en lengde på 2 meter. Tilstandsgrad 2 gis med bakgrunn i standardens krav til godkjente måleavvik.

Skal du gjøre en eller flere av disse tiltakene, kommer det ytterligere kostnader.

**Kostnadsestimat: 20 000 - 100 000**

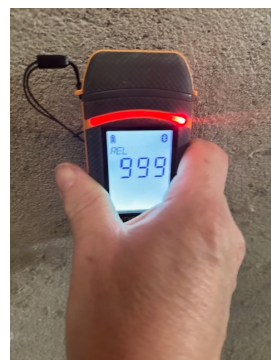
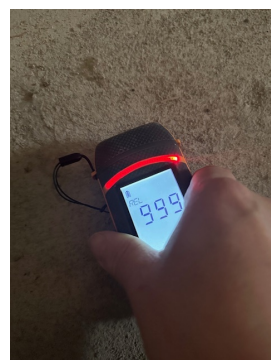
Kjeller i betongkonstruksjoner uten mulighet til hulltaking. Det er målt fukt i gulv og grunnmur.

### Vurdering av avvik:

- Det er påvist indikasjoner på noe fuktgjennomtrenging inn i kjellermur.
- Det er avvik:

Med fuktsøker (på åpne overflater) er det på grunnmur og gulv målt fuktighet.

Ytterligere undersøkelser bør foretas for å få kartlagt tilstanden.

**Kostnadsestimat: 100 000 - 200 000**

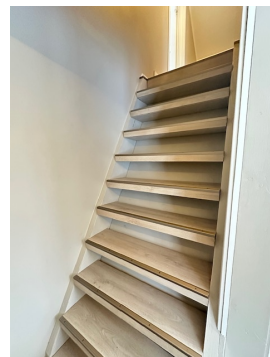
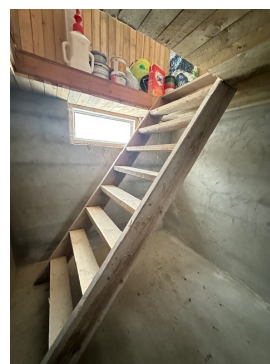
### Vurdering av avvik:

- Det er avvik:

Håndløper må monteres på trapp til 2 etg. På trapp fra 1 til kjeller må det monteres rekkverk.

**Kostnadsestimat: Under 20 000**

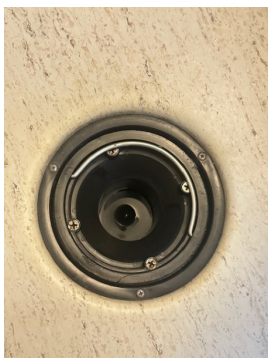
#### Vurdering av avvik:

## Konsekvens/tiltak

- Sluket må sjekkes og rengjøres jevnlig.
- Overvåk tilstanden jevnlig. For å få tilstandsgrad 0 eller 1 må slukløsningen skiftes ut og sannsynligvis må også membransjiktet skiftes/utbedres. Det er imidlertid vanskelig å si noe om tidspunktet for når dette er nødvendig.

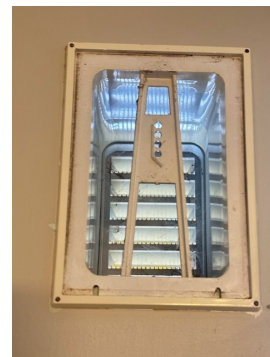
## Vurdering av avvik:

- Elektrisk avtrekksvifte bør monteres for å lukke avviket.

Kostnadsestimat: Under 20 000

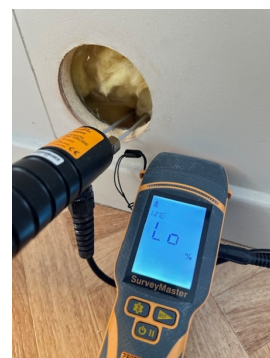
## 1 - ETASJE > BAD/VASKEROM

### TG 1 Tilliggende konstruksjoner våtrom

Det er boret hull i vegg. Fuktmåling med pigger inne i vegg - mot bad/vaskerom. Det påvises ikke fukt over normalen.

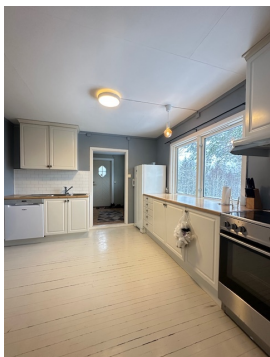
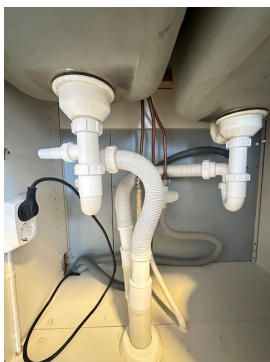
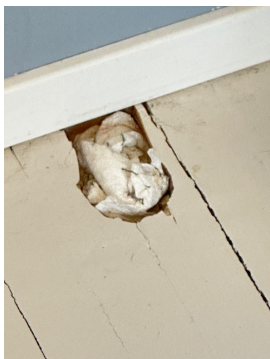
## Vurdering av avvik:

- Det er avvik:

Kostnadsestimat: Under 20 000

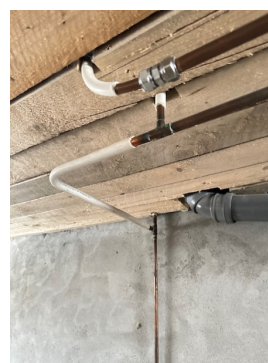
## TEKNISKE INSTALLASJONER

### TG 2 Vannledninger

#### Vurdering av avvik:

#### Konsekvens/tiltak

- Det er ikke behov for utbedringstiltak siden anlegget fungerer i dag, men ut ifra alder kan skader plutselig oppstå på eldre anlegg.

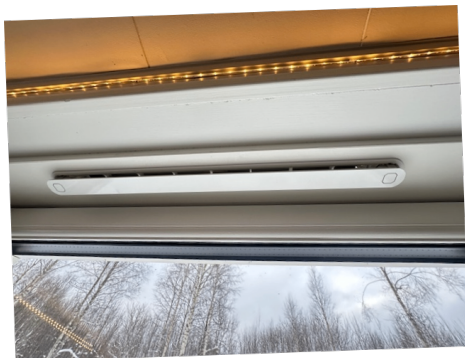
#### Vurdering av avvik:

- Det er påvist mangelfull ventilasjon på ett eller flere rom i boligen. Det er ikke mekanisk avtrekk på bad/vaskerom.

Monter mekanisk avtrekk på bad/vaskerom.

**Kostnadsestimat: Under 20 000**

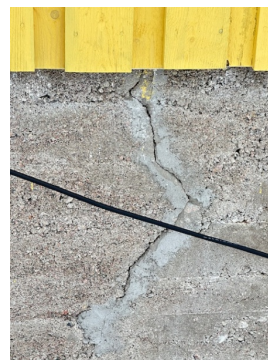
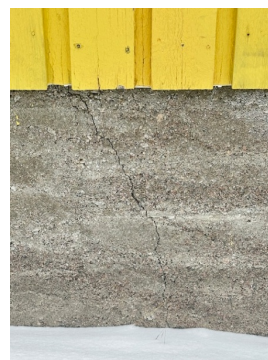
### TG 2 Fuktsikring og drenering

Utfør en lokal utbedring

Kostnadsestimat: Under 20 000
