# Tilstandsrapport

Fritidsbolig

Herøya 28, 4639 KRISTIANSAND S

Befaringsdato: 04.05.2025

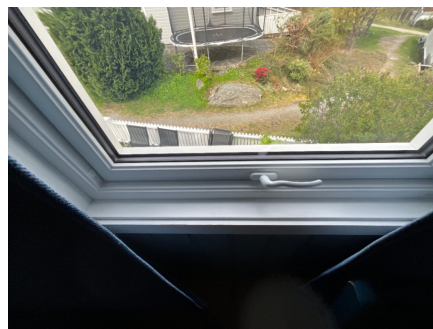
## TG 2 Takvindu

Takvindu med karm og ramme av tre. Det er 2-lags isolerglass.

- Karmene i vinduer er slitte og det er sprekker i treverket.

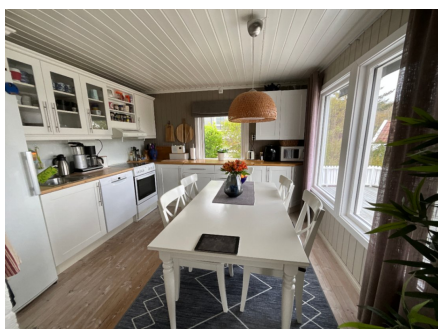
### 1. ETASJE > STUE/KJØKKEN

#### TG 1 Avtrekk
