# Tilstandsrapport

Fritidsbolig

Herøya 28, 4639 KRISTIANSAND S

Befaringsdato: 04.05.2025

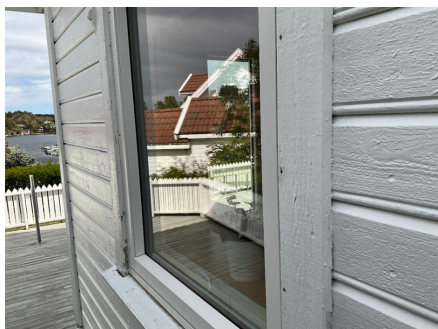
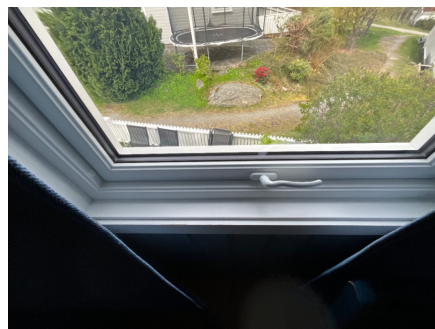
## TG 2 Takvindu

Takvindu med karm og ramme av tre. Det er 2-lags isolerglass.

- Karmene i vinduer er slitte og det er sprekker i treverket.

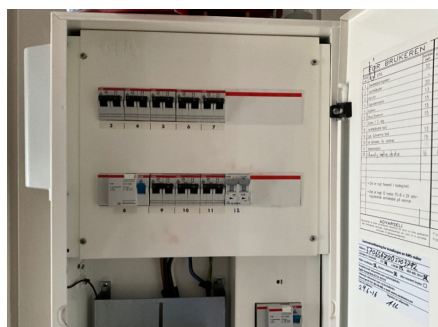
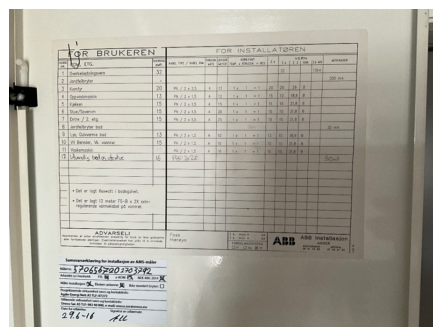
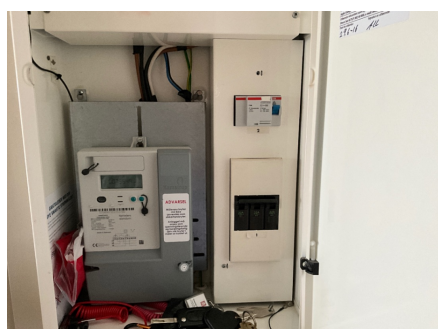
## TG 0 Branntekniske forhold

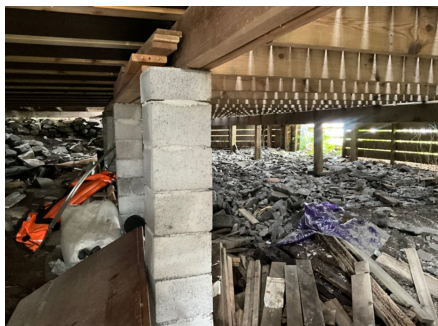
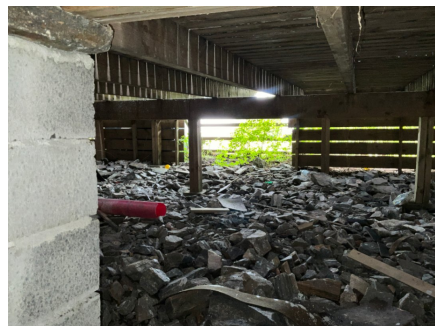
## TG 0 Terrengforhold

Boligen er oppført med kryperom under hytta, det er stedvis flatt terreng/svakt fall bort fra murene. Eventuelt overvann på eiendommen vil ikke gjøre skade i bygget eller i grunnforholdene.
