# Tilstandsrapport

Kirkebergg 29, 2450 RENA

Befaringsdato: 05.12.2023

Rapportdato: 07.12.2023

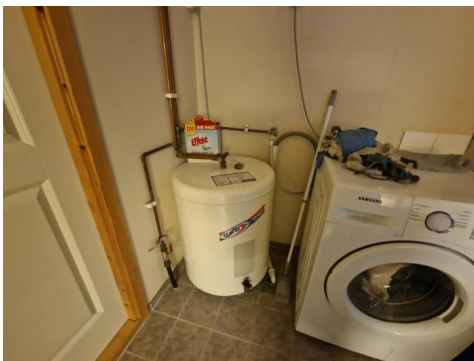
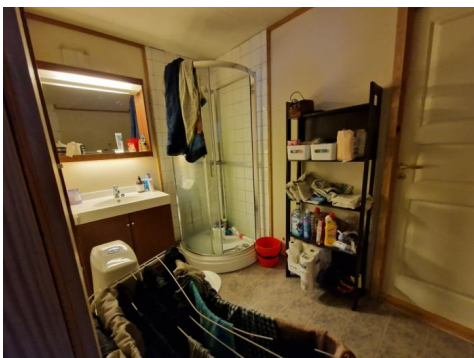
Baderom kjeller vest fra byggeåret. Gulv med fliser/flissokkel, vegger med malt strie. Flislagte vegger i dusjnise. Himling med himlingsplater. Oppvarming med elektrisk gulvvarme. Installasjoner med gulvmontert WC, servant i innredning og dusjkabinett. Opplegg for vaskemaskin. Øvrige installasjoner med bereder. Naturlig ventilasjon via yttervegg. Tilluft med åpen dør.

Våtrommet synes å ha fungert i 25 år uten tegn til skader, men tilstanden bør overvåkes. Dusjkabinett må videreføres. Ingen tiltak som anses prekært. Jevnlig kontroll av overflater anbefales.

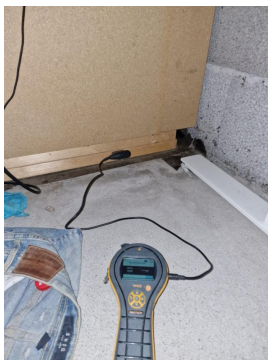
Dusjkabinett med beliggenhet mot yttervegg og bod. Fuktmålinger med piggelektrode fra bod uten indikasjoner av fukt. Hulltaking er ikke foretatt.

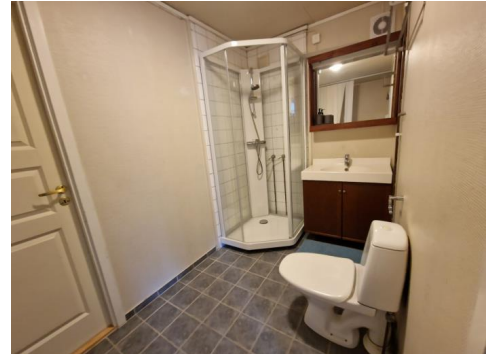
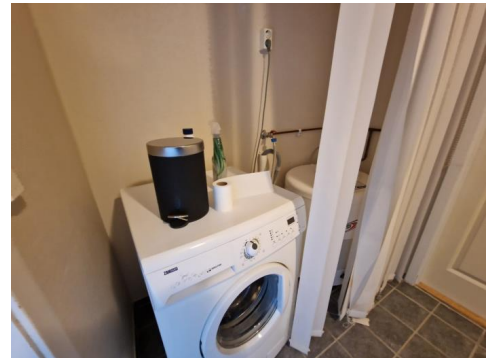
Baderom kjeller øst fra byggeåret. Gulv med fliser/flissokkel, vegger med malt strie. Flislagte vegger i dusjnisje. Himling med himlingsplater. Oppvarming med elektrisk gulvvarme. Installasjoner med gulvmontert WC, servant i innredning og dusjkabinett. Opplegg for vaskemaskin. Øvrige installasjoner med bereder. Mekanisk ventilasjon via yttervegg. Tilluft med åpen dør.

Våtrommet synes å ha fungert i 25 år uten tegn til skader, men tilstanden bør overvåkes. Dusjkabinett må videreføres. Ingen tiltak som anses prekært. Jevnlig kontroll av overflater anbefales.

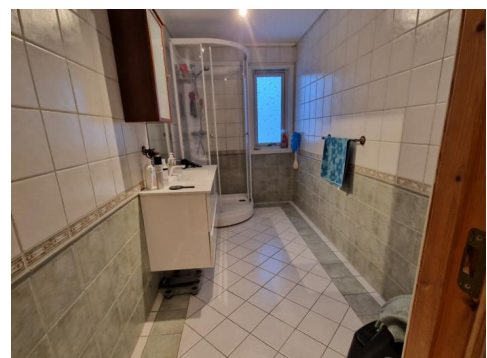
Baderom 1.etasje fremstår med utførelse fra byggeåret. Gulv og vegger med fliser. Himlinger med himlingsplater. Elektrisk gulvvarme. Installasjoner med servant i innredning og dusjkabinett. Naturlig ventilasjon via himling. Tilluft med åpen dør.

Våtrommet synes å ha fungert i 25 år uten tegn til skader, men tilstanden bør overvåkes. Dusjkabinett må videreføres. Ingen tiltak som anses prekært. Jevnlig kontroll av overflater anbefales.

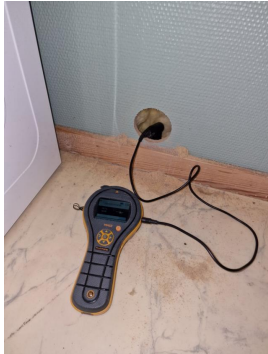
Hulltaking foretatt på vaskerom mot dusjsone. Ingen tegn til fuktproblematikk ved veggkonstruksjonen.

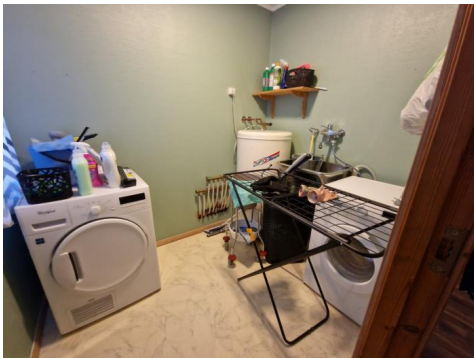
Kombinert vaskerom/teknisk i 1. etasje, vaskerom fra byggeåret. Gulv med belegg. Vegger med malt strie. Himling med himlingsplater. Oppvarming med panelovn. Installasjoner med vaskekum på vegg. Opplegg for vaskemaskin. Øvrige installasjoner med bereder og fordelerstokker samt stoppekran og vannmåler. Naturlig ventilering via himling. Tilluft ved åpen dør.

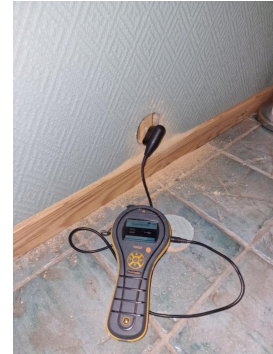
Hulltaking foretatt på toalettrom mot vaskerom. Ingen tegn til fuktproblematikk ved veggkonstruksjonen.

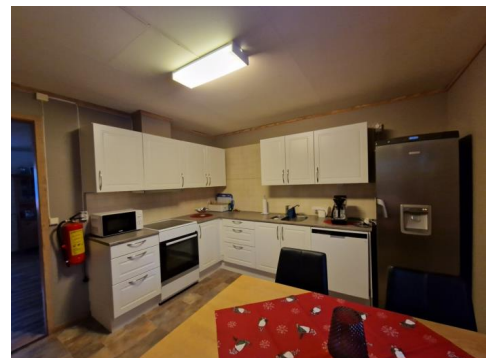
Kjøkken 1. etasje fra byggeåret med åpen løsning til stue. Innredning med laminerte fronter og skrog. Laminerte benkeplater, oppvaskkum i metall. Ventilator over komfyrplass. Opplegg for oppvaskmaskin. Åpne løsninger for hvitevarer. Kjøkken uten lekkasjevakt og komfyrvakt.

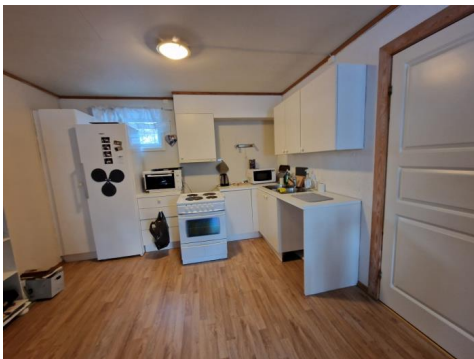
Kjøkken sokkel vest fra byggeåret med åpen løsning til stue. Innredning med laminerte fronter og skrog. Laminerte benkeplater, oppvaskkum i metall. Ventilator over komfyrplass. Opplegg for oppvaskmaskin. Åpne løsninger for hvitevarer. Kjøkken uten lekkasjevakt og komfyrvakt.

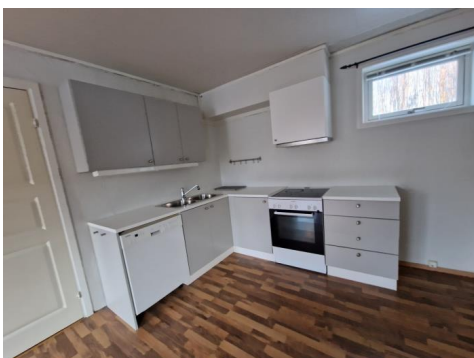
Kjøkken sokkel øst fra byggeåret med åpen løsning til stue. Innredning med laminerte fronter og skrog. Laminerte benkeplater, oppvaskkum i metall. Ventilator over komfyrplass. Opplegg for oppvaskmaskin. Åpne løsninger for hvitevarer. Kjøkken uten lekkasjevakt og komfyrvakt.
