Kirkebergg 29, 2450 RENA

Pent beliggende enebolig med 2 leiligheter i sokkel, totalt 5 soverom og 3 bad. Romslig uthus og solvendte uteplasser.

Befaringsdato: 05.12.2023

Rapportdato: 07.12.2023

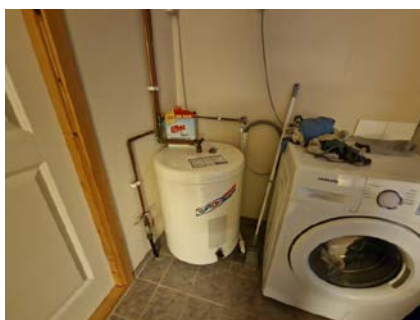
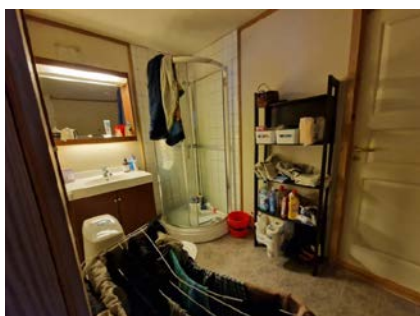
KJELLER > BAD/VASKEROM

Baderom kjeller vest fra byggeåret. Gulv med fliser/flissokkel, vegger med malt strie. Flislagte vegger i dusjnise. Himling med himlingsplater. Oppvarming med elektrisk gulvvarme. Installasjoner med gulvmontert WC, servant i innredning og dusjkabinett. Opplegg for vaskemaskin. Øvrige installasjoner med bereder. Naturlig ventilasjon via yttervegg. Tilluft med åpen dør.

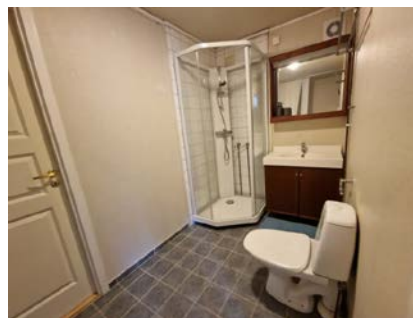
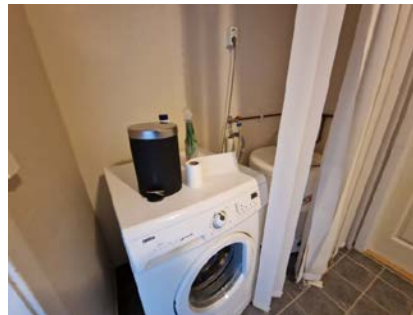
KJELLER 2 > BAD/VASKEROM

Baderom kjeller øst fra byggeåret. Gulv med fliser/flissokkel, vegger med malt strie. Flislagte vegger i dusjnisje. Himling med himlingsplater. Oppvarming med elektrisk gulvvarme. Installasjoner med gulvmontert WC, servant i innredning og dusjkabinett. Opplegg for vaskemaskin. Øvrige installasjoner med bereder. Mekanisk ventilasjon via yttervegg. Tilluft med åpen dør.

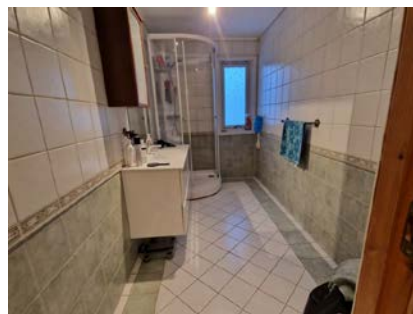
1. ETASJE > BAD

Baderom 1.etasje fremstår med utførelse fra byggeåret. Gulv og vegger med fliser. Himlinger med himlingsplater. Elektrisk gulvvarme. Installasjoner med servant i innredning og dusjkabinett. Naturlig ventilasjon via himling. Tilluft med åpen dør.

TO 1 Overflater vegger og himling

- Det er påvist avvik i fallforhold til sluk i forhold til krav i forskrift på byggetidspunktet.
- Det er påvist at høydeforskjell fra topp slukrist til gulv/synlig topp membran ved dørterskel er mindre enn 25 mm.
- Det er påvist sprekker i fliser.

Sprukne fliser fremstår som mindre riss, observert flere fliser med rissdannelser.

Ingen slukmansjett eller tegn til membran ved kontroll av tilgjengelig gulvsluk. Ukjent fuktsikring under fliser, evt fuktsikring kan være utført med smøremembran eller banemembran.

Våtrommet synes å ha fungert i 25 år uten tegn til skader, men tilstanden bør overvåkes. Dusjkabinett må videreføres. Ingen tiltak som anses prekært. Jevnlig kontroll av overflater anbefales.

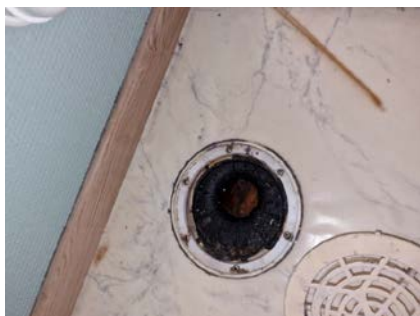
1. ETASJE > VASKEROM

TO 1 Sanitærutstyr og innredning

Hulltaking foretatt på toalettrom mot vaskerom. Ingen tegn til fuktproblematikk ved veggkonstruksjonen.

- Elektrisk avtrekksvifte bør monteres for å lukke avviket.
- Det bør etableres tilfredsstillende tilluft til våtrom f.eks. luftespalte ved dør e.l.

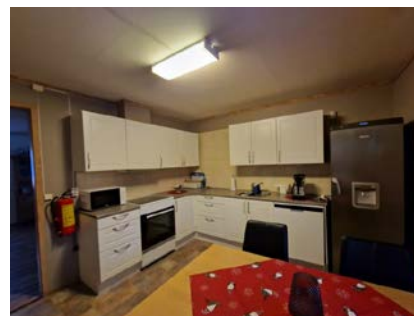
1. ETASJE > KJØKKEN

Kjøkken 1. etasje fra byggeåret med åpen løsning til stue. Innredning med laminerte fronter og skrog. Laminerte benkeplater, oppvaskkum i metall. Ventilator over komfyrplass. Opplegg for oppvaskmaskin. Åpne løsninger for hvitevarer. Kjøkken uten lekkasjevakt og komfyrvakt.

TO 1 Avtrekk

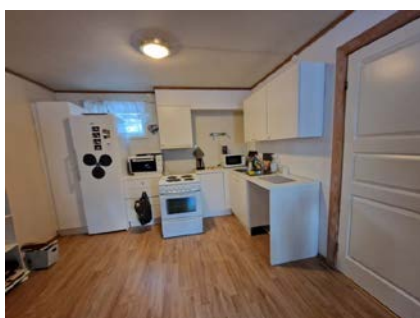
KJELLER > STUE/KJØKKEN

Kjøkken sokkel vest fra byggeåret med åpen løsning til stue. Innredning med laminerte fronter og skrog. Laminerte benkeplater, oppvaskkum i metall. Ventilator over komfyrplass. Opplegg for oppvaskmaskin. Åpne løsninger for hvitevarer. Kjøkken uten lekkasjevakt og komfyrvakt.

TG 1 Avtrekk

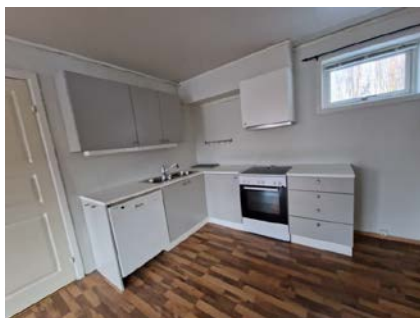
KJELLER 2 > STUE/KJØKKEN

Kjøkken sokkel øst fra byggeåret med åpen løsning til stue. Innredning med laminerte fronter og skrog. Laminerte benkeplater, oppvaskkum i metall. Ventilator over komfyrplass. Opplegg for oppvaskmaskin. Åpne løsninger for hvitevarer. Kjøkken uten lekkasjevakt og komfyrvakt.

TG 1 Avtrekk
