Kirkebergg 29, 2450 RENA

**Pent beliggende enebolig med 2 leiligheter i sokkel, totalt 5 soverom og 3 bad. Leieinntekter p.t. er kr 21.700,-/mnd.**

# Tilstandsrapport

## ENEBOLIG

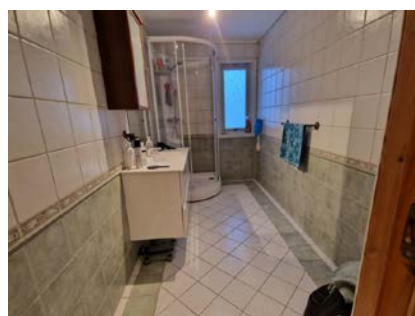
Baderom 1. etasje fremstår med utførelse fra byggeåret. Gulv og vegger med fliser. Himlinger med himlingsplater. Elektrisk gulvvarme. Installasjoner med servant i innredning og dusjkabinett. Naturlig ventilasjon via himling. Tilluft med åpen dør. Våtrommet fremstår som oppført etter byggeforskrifter fra TEK97. Det foreligger ingen dokumentasjon for utførelsen.

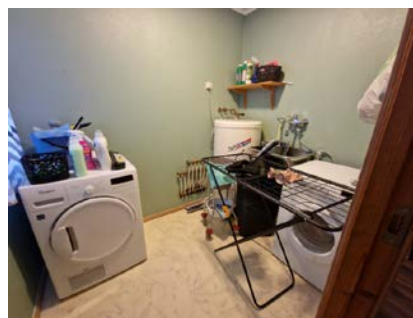
\*Våtrom - 1.Etasje - Vaskerom - Overflater vegger og himling: Det er uegnede materialer i våtsoner. Fuktskjolder ved himlinger i entre og vaskerom 1.etasje, opplyst etter kondensproblematikk forbundet med mangelfullt avtrekk fra vaskerom.

### TG 2 Overflater vegger og himling

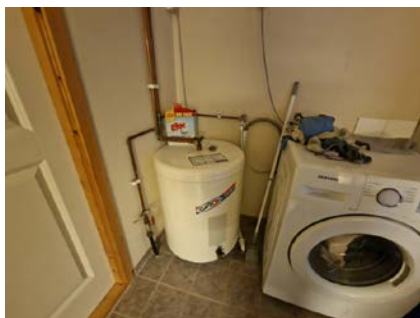
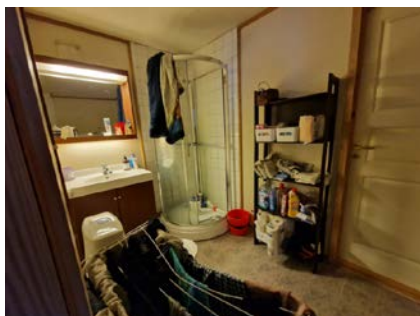
## KJELLER > BAD/VASKEROM

Baderom kjeller vest fra byggeåret. Gulv med fliser/flissokkel, vegger med malt strie. Flislagte vegger i dusjnise. Himling med himlingsplater. Oppvarming med elektrisk gulvvarme. Installasjoner med gulvmontert WC, servant i innredning og dusjkabinett. Opplegg for vaskemaskin. Øvrige installasjoner med bereder. Naturlig ventilasjon via yttervegg. Tilluft med åpen dør. Våtrommet fremstår som oppført etter byggeforskrifter fra TEK97. Det foreligger ingen dokumentasjon for utførelsen.

- Det er påvist at høydeforskjell fra topp slukrist til gulv/synlig topp membran ved dørterskel er mindre enn 25 mm.
- Det er påvist avvik i fallforhold til sluk i forhold til krav i forskrift på byggetidspunktet.

- Våtrommet fungerer med dette avviket.

Slukforlenger i plastmateriale. Ingen slukmansjett eller tegn til membran ved kontroll av tilgjengelig gulvsluk. Sluk under kabinett ble ikke kontrollert grunnet hindret adkomst/sikt. Ukjent fuktsikring under fliser, evt fuktsikring kan være utført med smøremembran eller banemembran.

Våtrommet synes å ha fungert i 27 år uten tegn til skader, men tilstanden bør overvåkes. Dusjkabinett må videreføres. Ingen tiltak som anses prekært. Jevnlig kontroll av overflater anbefales.

- Elektrisk avtrekksvifte bør monteres for å lukke avviket.
- Det bør etableres tilfredsstillende tilluft til våtrom f.eks. luftspalte ved dør e.l.

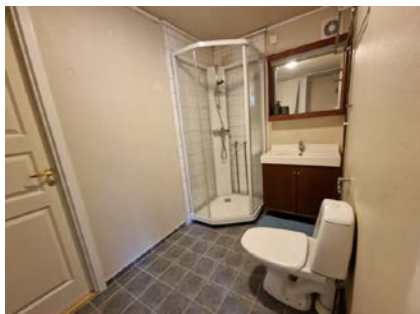
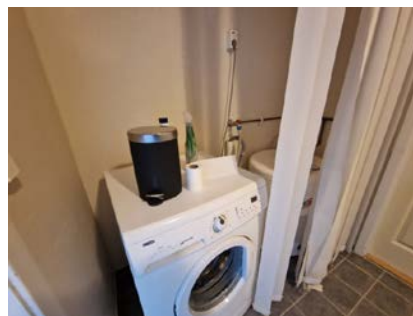
### KJELLER 2 > BAD/VASKEROM

Baderom kjeller øst fra byggeåret. Gulv med fliser/flissokkel, vegger med malt strie. Flislagte vegger i dusjnise. Himling med himlingsplater. Oppvarming med elektrisk gulvvarme. Installasjoner med gulvmontert WC, servant i innredning og dusjkabinett. Opplegg for vaskemaskin. Øvrige installasjoner med bereder. Mekanisk ventilasjon via yttervegg. Tilluft med åpen dør. Våtrommet fremstår som oppført etter byggeforskrifter fra TEK97. Det foreligger ingen dokumentasjon for utførelsen.

- Det er påvist at høydeforskjell fra topp slukrist til gulv/synlig topp membran ved dørterskel er mindre enn 25 mm.
- Det er påvist avvik i fallforhold til sluk i forhold til krav i forskrift på byggetidspunktet.

- Våtrommet fungerer med dette avviket.

Våtrommet synes å ha fungert i 27 år uten tegn til skader, men tilstanden bør overvåkes. Dusjkabinett må videreføres. Ingen tiltak som anses prekært. Jevnlig kontroll av overflater anbefales.

Dusjkabinett med beliggenhet mot yttervegg og bod. Fuktmålinger med piggelektrode fra bod uten indikasjoner av fukt. Hulltaking er ikke foretatt.

fuktmåling i bunnsvill ved bod, vegg mot dusjkabinett

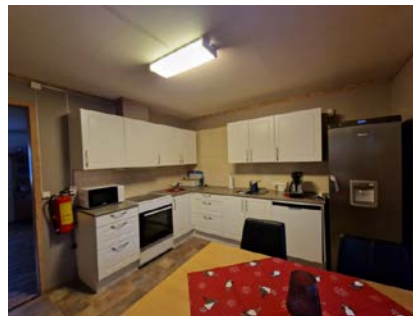
### 1.ETASJE > KJØKKEN

Kjøkken 1.etasje fra byggeåret med åpen løsning til stue. Innredning med laminerte fronter og skrog. Laminerte benkeplater, oppvaskkum i metall. Ventilator over komfyrplass. Opplegg for oppvaskmaskin. Åpne løsninger for hvitevarer. Kjøkken uten lekkasjevakt og komfyrvakt.

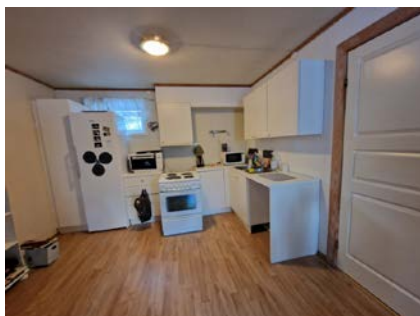
## KJELLER > STUE/KJØKKEN

Kjøkken sokkel vest fra byggeåret med åpen løsning til stue. Innredning med laminerte fronter og skrog. Laminerte benkeplater, oppvaskkum i metall. Ventilator over komfyrplass. Opplegg for oppvaskmaskin. Åpne løsninger for hvitevarer. Kjøkken uten lekkasjevakt og komfyrvakt.

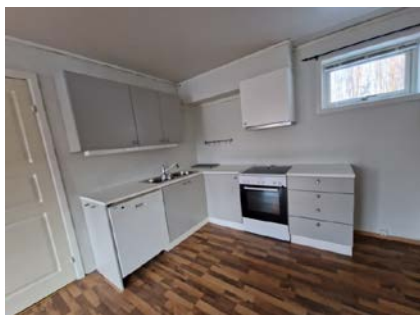
## KJELLER 2 > STUE/KJØKKEN

Kjøkken sokkel øst fra byggeåret med åpen løsning til stue. Innredning med laminerte fronter og skrog. Laminerte benkeplater, oppvaskum i metall. Ventilator over komfyrplass. Opplegg for oppvaskmaskin. Åpne løsninger for hvitevarer. Kjøkken uten lekkasjevakt og komfyrvakt.

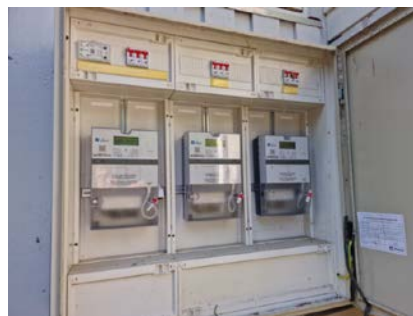
utvendig strømkasse med målere og stigersikringer
