Holbergs veg 30, 2407 ELVERUM

**Arkitekttegnet enebolig med barnevennlig beliggenhet på Hanstad. 3 soverom. Inntilbygget garasje og solrike terrasser.**

Befaringsdato: 15.09.2025

Rapportdato: 18.09.2025

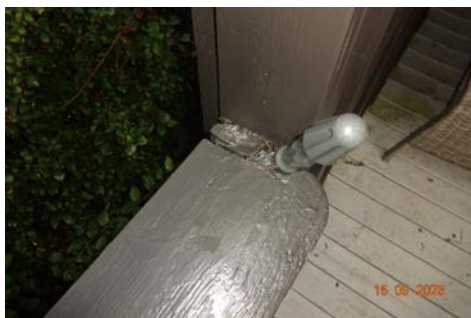
## TG 3 Utvendige trapper

Utvendig beiset tretrapp ved inngang.  
Tretrapp med adkomst fra terrasseplattning til terrasse.
