# Tilstandsrapport

Rekkehus

Hildringen 15, 6515 KRISTIANSUND N

Oppdragsnr.: 22462-1098

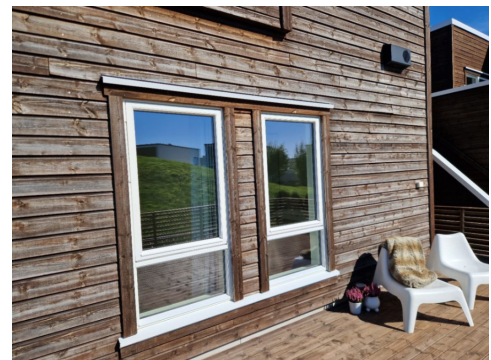
Oversiktsbilde over boligens vindu.

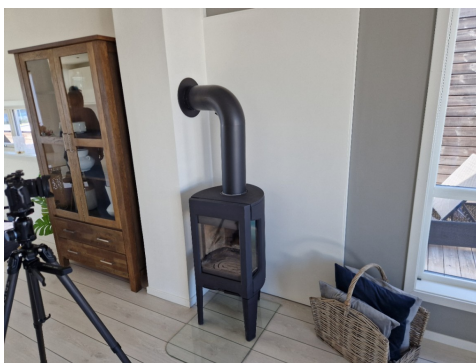
### ! TG 1 Pipe og ildsted

Det er en elementpipe med pusset overflate. I stuen er det montert en vedovn.

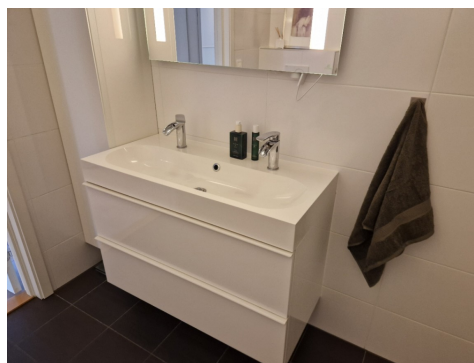
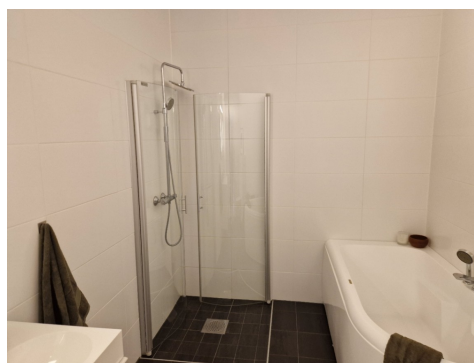
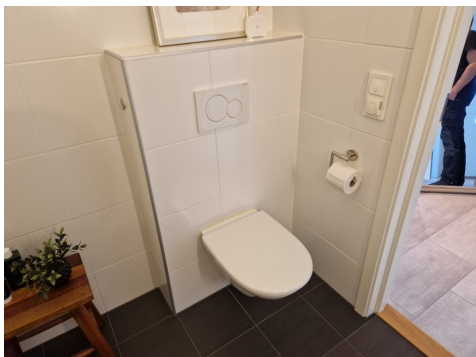
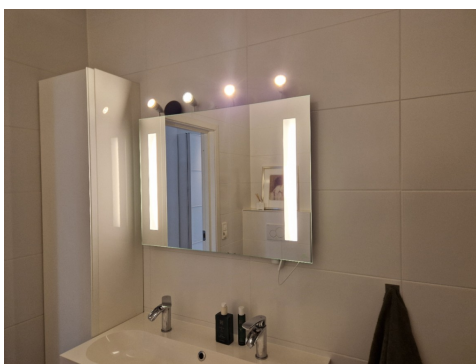
### 1. ETASJE > BAD

Badet har en hvit innredning av skuffer med glatte fronter. Det er en heldekkende servantplate med to armaturer. Over er det hengt et speil med belysning.

- Veggmontert toalett
- Veggmontert dusj hjørne med glassvegger
- Badekar

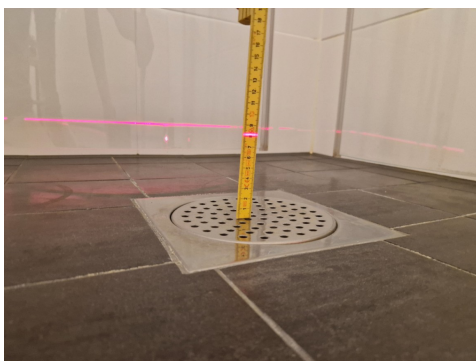
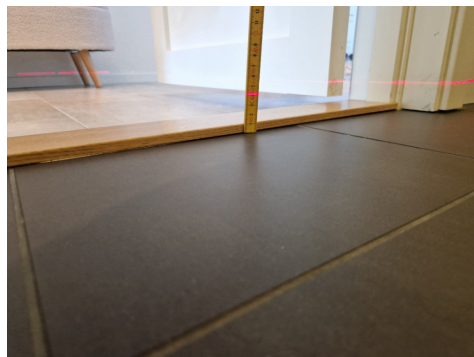
### ! TG 1 Overflater Gulv

Gulvet er flislagt. Rommet har elektriske varmekabler. Fall mot sluk er målt til 39.

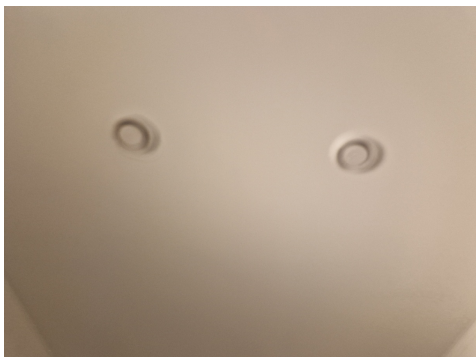
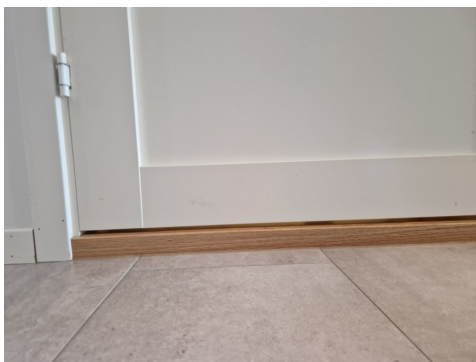
### ! TG 0 Tilliggende konstruksjoner våtrom

Hulltaking er foretatt og ingen unormale forhold er avdekt. Hulltaking er en stikk kontroll ett sted. Kontrollen kan ikke utelate fuktskader andre steder i rommet.

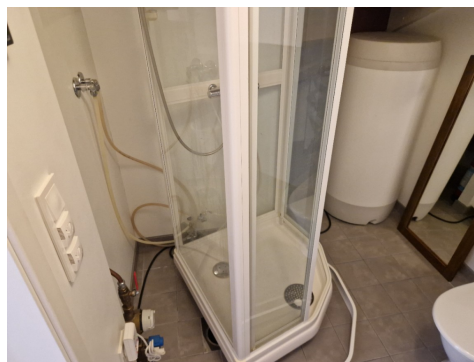
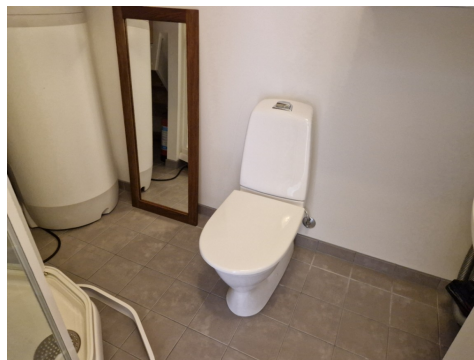
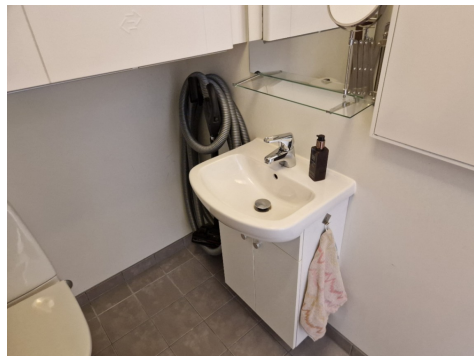
## 1. ETASJE > BAD/TEKNISKROM

Badet har en enkel hvit skap innredning med glatt front. Det er en mindre servant, over er det et speil.

- Dusjkabinett
- Gulvmontert toalett
- Rør i rørskap
- Varmtvannsbereder
- Ventilasjonsaggregat

- Til tross for avviket i fall/høydeforskjell til sluk, vil gulvet fortsatt kunne lede vann mot sluket, men med redusert effektivitet. Dette kan potensielt øke risikoen for vannansamling i enkelte områder av badet.

Avviket gir grunnlag for at konstruksjonen jevnlig overvåkes for fuktskader. Slik rommet benyttes idag er det ikke behov for umiddelbare tiltak, men skal konstruksjonen oppnå TG 0 eller 1 må avviket utbedres.

Avvikene gir grunnlag for at våtrommet overvåkes jevnlig. Som minste tiltak er det installert tett dusjkabinett. Det anbefales videre at døren heves for å ivareta anbefalingen om en høydeforskjell topp terskel til topp sluk på 25mm. Skal konstruksjonen oppnå TG eller 1 må avviket utbedres.

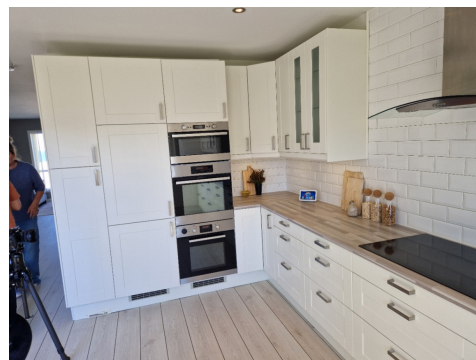
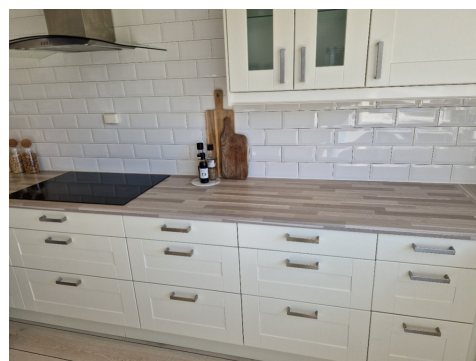
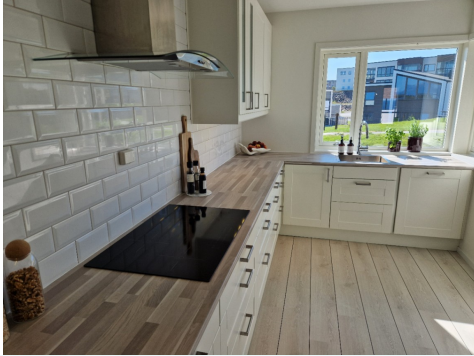
#### ! TG 1 Overflater og innredning

Gulvet er belagt med laminat. Veggene er kledd med malte gips plater. Det innvendige taket er lagt med malte gips plater. Kjøkkenet har en lys innredning som går over 3 vegger i en «U» form. Innredningen er av skuffer og skap med profilerte fronter. Det er en laminat benkeplate med nedfelt induksjonstopp og vask. Ellers er kjøkkenet utstyrt med integrert kjøleskap, oppvaskmaskin, stekeovn og mikrobølgeovn. Utstyret er ikke funksjons-testet.

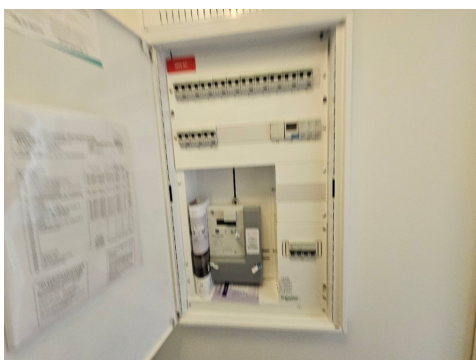
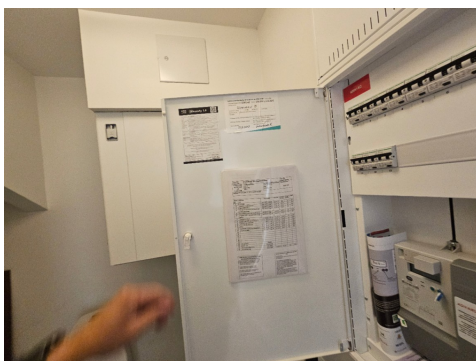
Takstmann er ikke EL fagmann og deler av anlegget er skjult. På generelt grunnlag anbefaler DSB(Direktoratet for Sikkerhet- og Beredskap) kontroll av EL anlegg hvert 5. år. Kostnadsestimat i rapporten her, er for en EL-kontroll og hensyntar ikke eventuelle fremtidige påkostninger for utbedring av eventuelle avvik.
