Tilstandsrapport

📍 Thorvald Meyers gate 23 A, 0555 OSLO

gnr. 228, bnr. 296, snr. 26

3-ROMS LEILIGHET I 2. ETASJE:

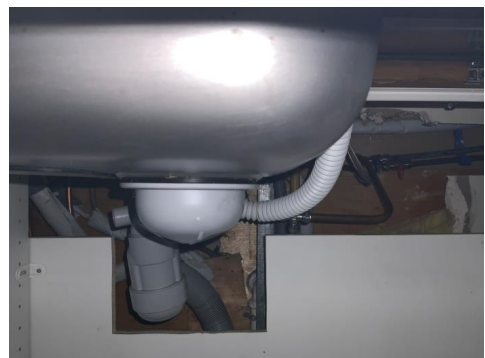
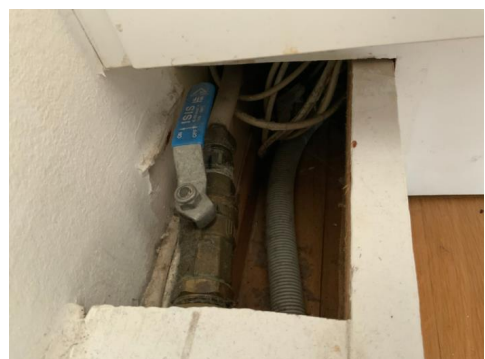
- Tidspunkt for utskiftning av vannledninger nærmer seg.
- Det er ikke behov for utbedringstiltak siden anlegget fungerer i dag, men ut ifra alder kan skader plutselig oppstå på eldre anlegg.
- I forbindelse med oppgradering av våtrom vil det være naturlig med utskiftning av rør.
