Jotvegen 33, 2430 JORDET

**Koselig tømmerhytte med  
3 soverom og noe gjenstående  
arbeider. Flott terrasse på 50m<sup>2</sup>  
m/utepeis og laftet uthus/anneks.**

| Tilstandsrapport ..... | 33 |

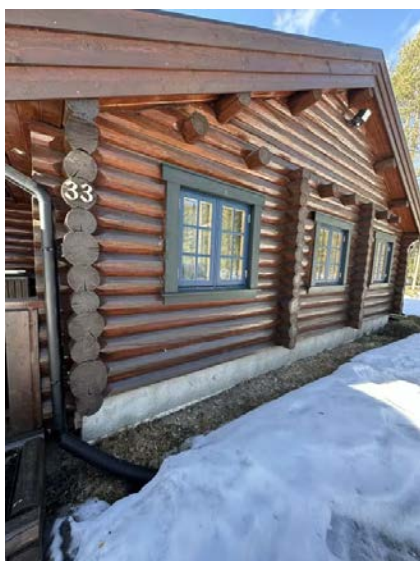
### 6.2 Grunnmur og fundament

Ringmur, Plate på mark

Visuell undersøkelse av grunnmur viser ingen tegn til sprekker eller skader på utsiden av plate på mark.

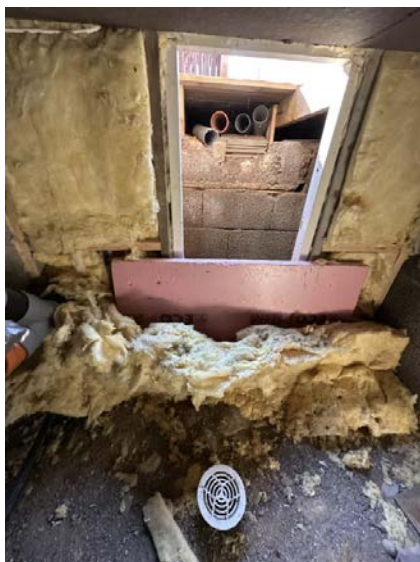
### 6.3 Rom under terreng

Åpen veggkonstruksjon, isolasjon fritt eksponert.

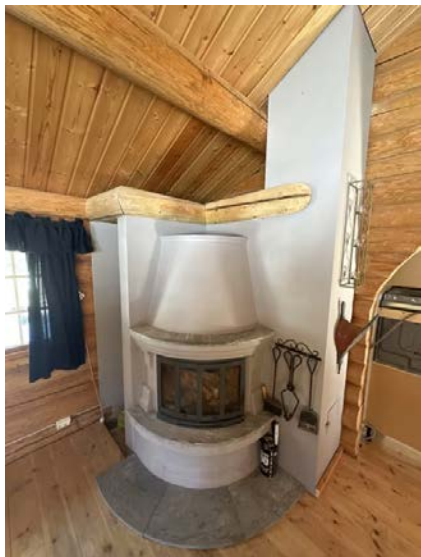
Det registreres sprekker/ riss i pipa.

Viser ildsted montert i stue.

Utbedring av rapport fra brann og feievesen anbefales.

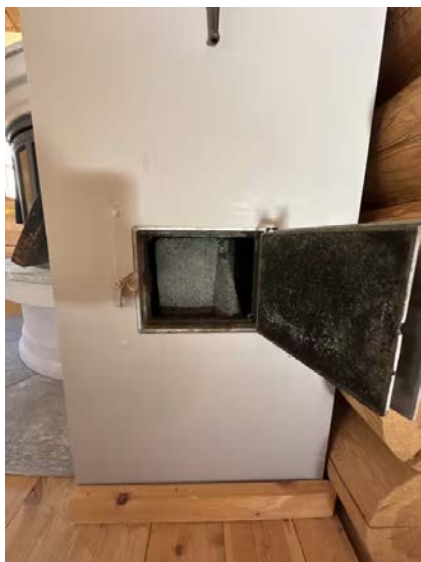
Viser sotluke.

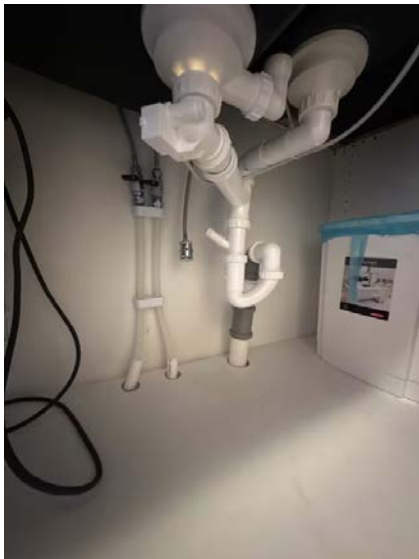
Viser vann og avløpsinnstallasjoner under kum.

| Avløpsrør i rom under terreng må festes tilstrekkelig. Funksjon og tilstand må vurderes av fagmann. | |

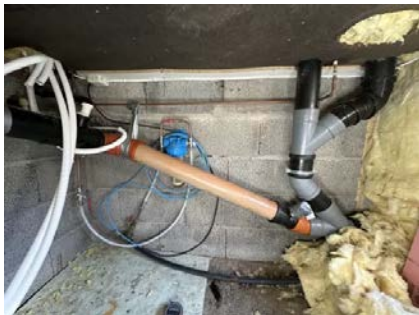
## 6.16 Vannledninger

\* Vannledninger: Mer enn halvparten av forventet brukstid er passert på vannledninger. Det registreres noe ufagmessige løsninger ved vannledninger. Rørstrekk i rom under terreng er uisolerte og utsatt for frost. Det registreres irr på rør og koblinger. Det er opplyst at vannet fryser og at varmekabel må benyttes, sannsynlig at vannledning ikke ligger langt nok ned i bakken. Generelt anbefales regelmessig testing av hovedstoppekran for å kontrollere at den stenger ved en eventuell lekkasje. Funksjon og tilstand må vurderes av fagmann.

Viser vann og avløpsinnstallasjoner i rom under terreng.

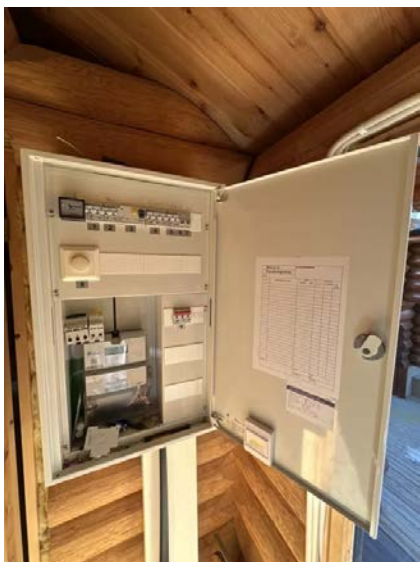
Viser sikringsskap plassert i gang.

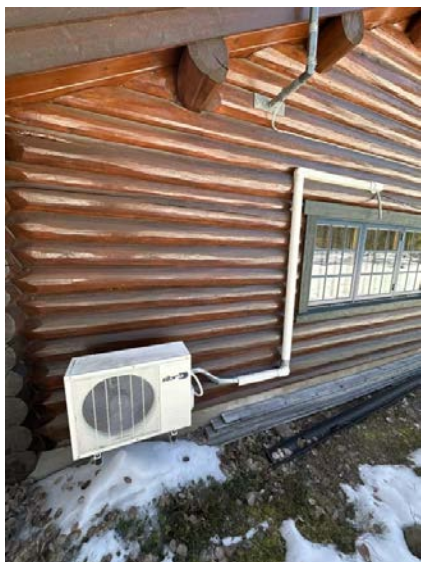
Viser utedel luft - luft varmepumpe.

Tilfredsstillende el tilkobling av pumpe må etableres.

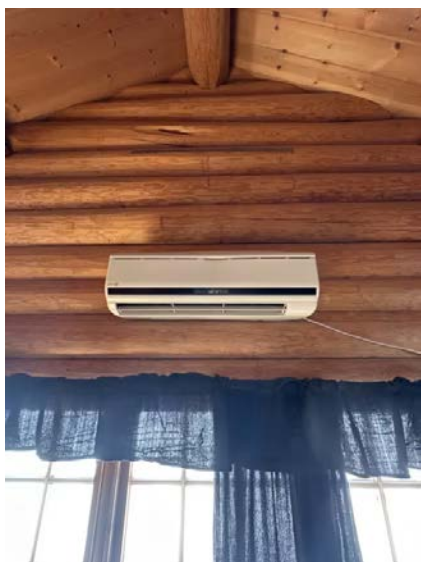
Viser innedel montert i stue.

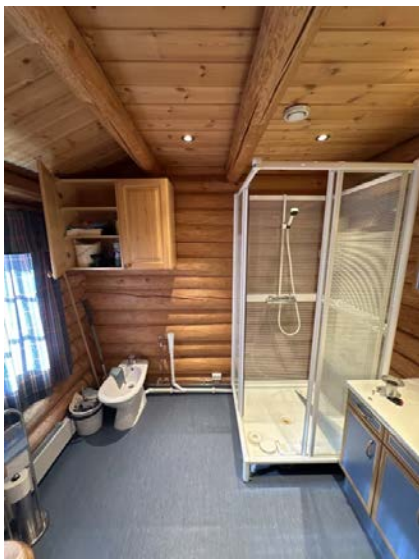
Det er uegnede materialer i våtsonen. Det er ikke oppbrett på gulv ved døråpning eller ved baderomsinnredningen. Gulv er flatt med stedvis motfall. Ved vannlekkasje vil lekkasjevann kunne renne ut gjennom døråpning. Sluk under dusjkabinett, ingen synlig gulvbelegg under klemring.

Våtrommet virker med dette avvirket men ved eventuelle lekkasjer er det fare for skader på tilstøtende rom.

Det er ikke oppbrett på gulv ved døråpning eller ved baderomsinnredningen.

Viser dusjkabinett, opplegg for vaskemaskin og bide.

Det er behov for totalrenovering av våtrommet!

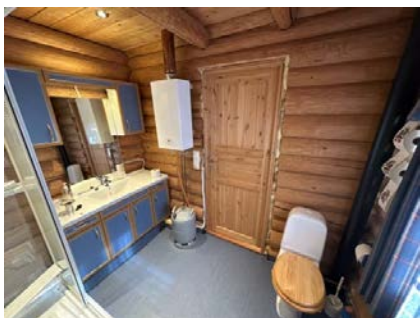
Det er uegnede materialer i våtsone. Det er ikke oppbrett på gulv ved døråpning eller ved baderomsinnredningen. Gulv er flatt med stedvis motfall. Ved vannlekkasje vil lekkasjevann kunne renne ut gjennom døråpning. Sluk under dusjkabinett, ingen synlig gulvbelegg under klemring.

Våtrommet virker med dette avvirket men ved eventuelle lekkasjer er det fare for skader på tilstøtende rom.

Viser baderomsinnredning, bereder og gulvstående toalett

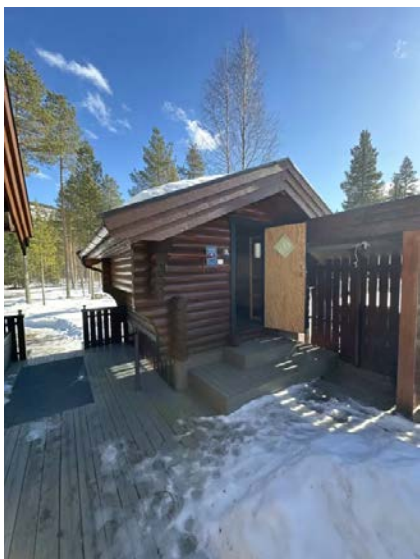
## 6.24 Øvrig: Uthus/anneks

Viser uthus/anneks.
