# Tilstandsrapport

Enebolig

Mjelddalen 147, 5286 HAUS

Befaringsdato: 11.08.2025

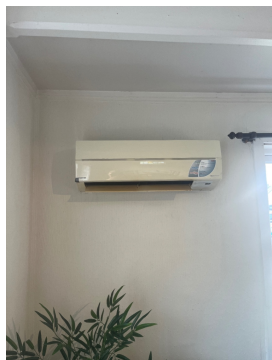
Nyere varmepumpe montert.

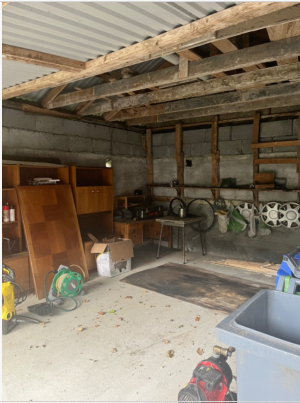
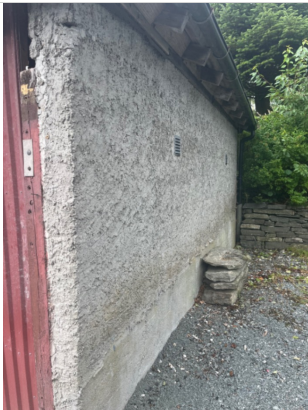
## Garasje

Garasje oppført i murkonstruksjon over grunnmur.  
Støpt gulv, taksperrer i takkonstruksjon og tak tekket med stålplater.

Bygget er ikke tilstandsvurdert ihht Forskrift til avhendingslova og NS3600. Dette er kun en enkel beskrivelse.
