# Tilstandsrapport

Enebolig med inntilbygget garasje

Tyttebærvegen 34, 2409 ELVERUM

Befaringsdato: 31.10.2024

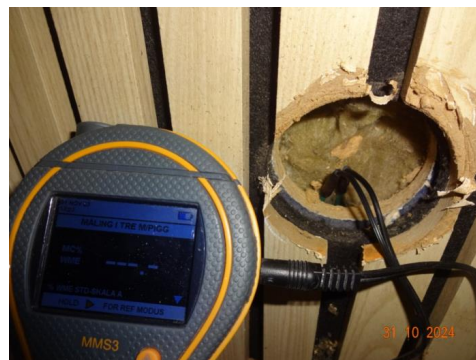
## ! TG 0 Tilliggende konstruksjoner våtrom

Hulltaking er foretatt nederst på delevegg mot våtsonen. Ved bruk av fuktmåler ble det ikke registrert unormale verdier.
