**Pen og tiltalende enebolig på  
romslig tomt m/stor garasje -  
Attraktiv og sentrumsnær  
beliggenhet**

# Tilstandsrapport

Enebolig  
Mogan 65, 3650 TINN AUSTBYGD  
TINN kommune  
# gnr. 6, bnr. 70

Befaringsdato: 15.10.2024 Rapportdato: 05.11.2024 Oppdragsnr.: 19974-1500 Referansenummer: CS5815

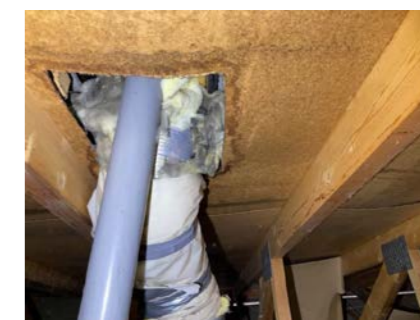
Manglende undertetting på rørgjennomføringer i tak.

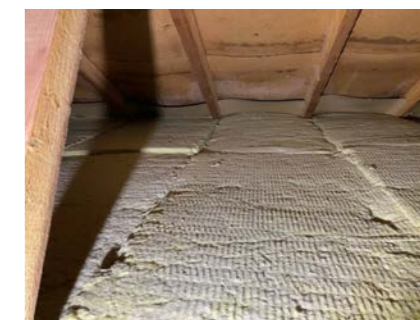
Noe misfarging på undertak ned mot yttervegg,

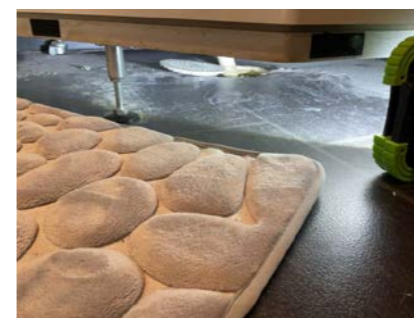
- Det er mulighet for at det kan forekomme vannlekkasje på våtrommet hvor vann ikke vil gå til sluk.
- Det er påvist at høydeforskjell fra topp slukrist til gulv/synlig topp membran ved dørterskel er mindre enn 25 mm.
- Det er påvist avvik i fallforhold til sluk i forhold til krav i forskrift på byggetidspunktet.

- Våtrommet fungerer med dette avviket.
- Det må foretas utbedring av fallforhold.

Sluk under dusjkabinett.

Det anbefales å montere vannstoppersystem som stenger vannet ved en eventuell lekkasje. Dette reduserer faren for av vann renner til tilstøtende rom ved en eventuell lekkasje. Dersom gulvet blir utsatt for vannsøl, vil det bli liggende noe vann på gulv, som ikke renner til sluken.
