# Eldre, usjenert småbruk med tun, jorder og skog beliggende ca. 4 km fra Bruflat.

Befaringsdato: 29.09.2025

# Tilstandsrapport

## VÅNINGSHUS

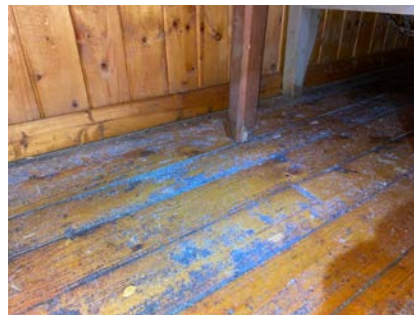
Død mus i oppholdsrom.

Stedvis møkkete overflater

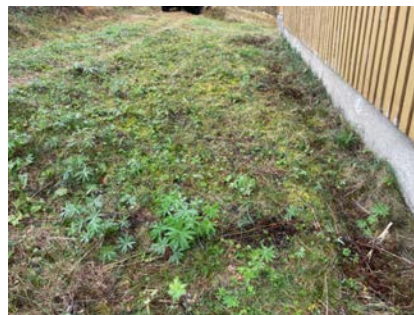
Terrenget heller mot bolig

Tiltak med terrengjustering må utføres i samråd med drenering. Bølgeeternitt-plater rundt på tunet som må påregnes levert inn til godkjent avfallsdeponi.
