# Tilstandsrapport

Enebolig (våningshus)

Enebolig (kårbolig)

Fjerdingveien 574 og 576, 1763 HALDEN

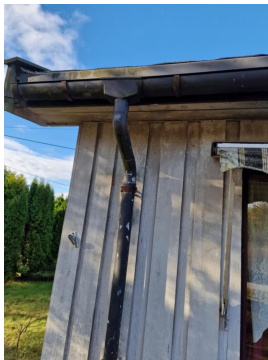
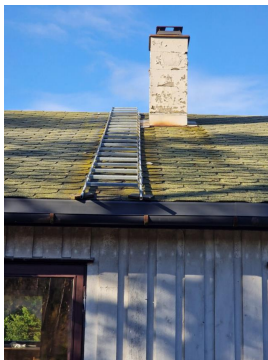
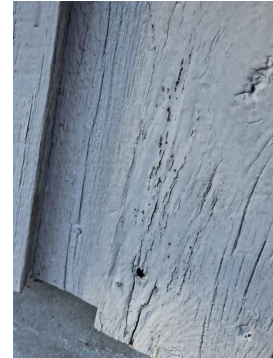
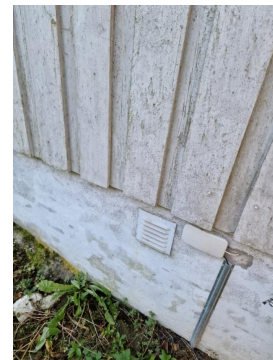
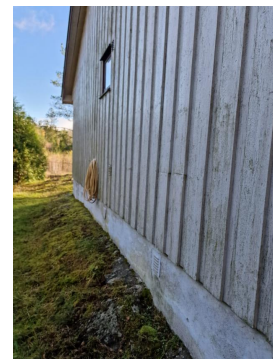
Det er noe svartsopp og fuktmerker på undertak og isolasjon på loftet. Mose og slitasje synlig på taktekking. Shingel er noe løs i nedkant mot takrenner.

Det har vært lekkasje i taket rundt innfesting takstige til pipe som er tettet i følge eier.

Synlig balje på loft under lekkasjepunkt. Fuktmerker og svelling i himling i stue.

Levetid på taktekking er utgått og det er tegn til lekkasjer, tak må beregnes skiftet.

Det er rust på rennekroker. Flass i overflater på nedløp og beslag.  
Det er trolig noen utette skjøter i renner.

Renner, nedløp og beslag bør beregnes skiftet ved omlegging av tak.  
Innfestningen av takstigen bør utbedres.

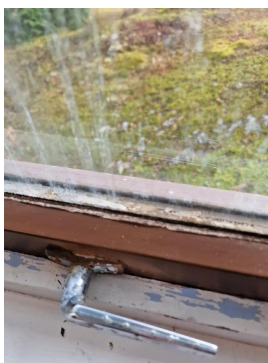
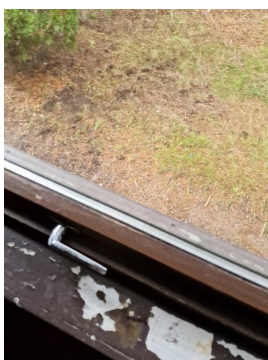
- Det er påvist at enkelte vinduer er vanskelig å åpne/lukke.
- Det er påvist noen glassruter som er punktert eller sprukne.
- Karmene i vinduer er slitte og det er sprekker i treverket.

- Vinduer må justeres.
- Det må påregnes noe vedlikehold og at enkelte vinduer må skiftes ut.
- Vinduer med punkterte/sprukne glass må påregnes skiftes ut, enten hele vinduet eller kun selve glassene.

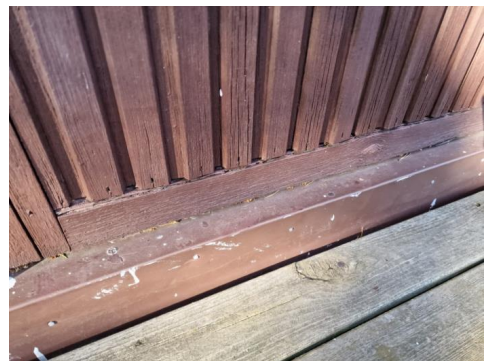
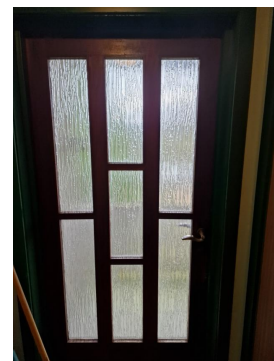
## TG 3 Dører

- Det er påvist dør(er) med fukt/råteskader.
- Det er påvist dører som er vanskelig å åpne eller lukke.

Det er sprekker i treverket. Dører vil ha lav isoleringsevne.  
Terrassedøren har noe råte i nedkant. Løs glasslist.

Dører må beregnes skiftet.

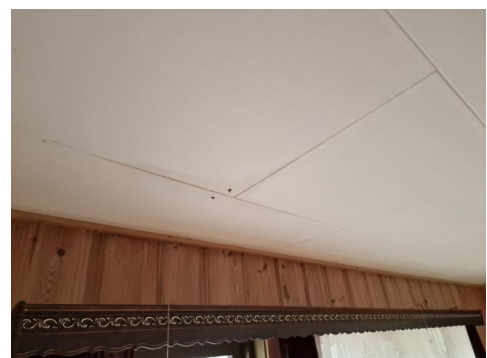
Noe løs tapet og noe fuktmerker på enkelte vegger. I stuen er det svelling i himlingsplater. Eier informerer om at det er etter en tidligere lekkasje etter at festet til takstige løsnet.

Det ble kun målt normale fuktindikasjoner på befaringsdagen.

Det må beregnes noe oppgraderinger og vedlikehold.

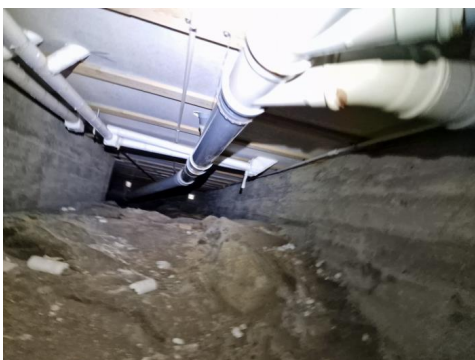
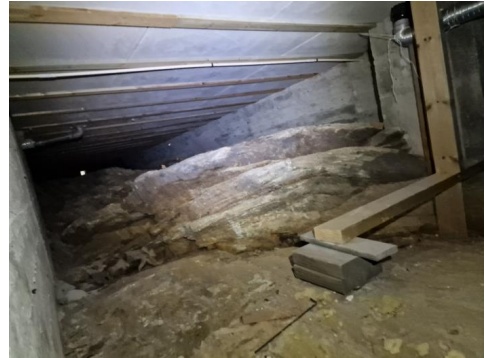
## ! TG 2 Kryp Kjeller

- Det er manglende fuktsperre på bakken.

- Fuktsperre på bakken bør etableres.

Eternitt anses som et helse- og miljøskadelig materialet. Må saneres ved fjerning.

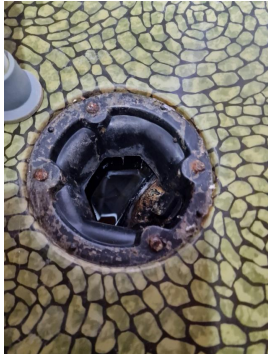
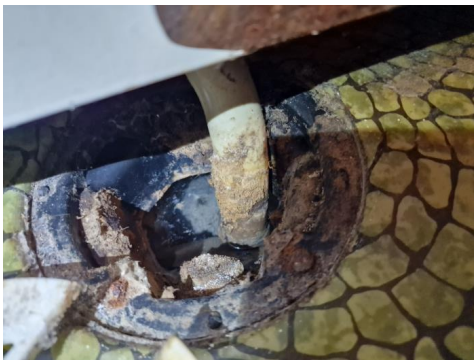
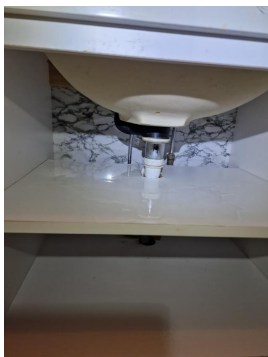
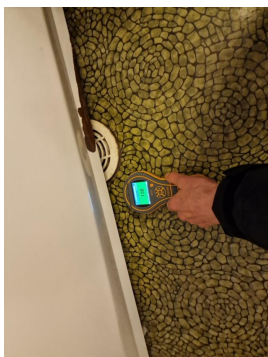
- Våtrommet må oppgraderes for å tåle normal bruk etter dagens krav. Det er krakelering i servanten. Noe lekkasje i vannlås. Synlig vann i skap. Flass i overflater på badekaret. Det er luft under belegget og platene er løse i nedkant. Det er svelling og skader på fronter og bunnplate i servantskapet. Munnstykket på kranen mangler. Noe susing i sistene. Det er rust på skruer i sluk Toalettet er skrudd igjennom belegget. Det er noe kondens på toalettet. Vinduet er i våtsonen til badekaret. Det er ikke fuktsikret. Det er noe fuktmerker i himling. Kun normale fuktindikasjoner målt på befaringsdagen.

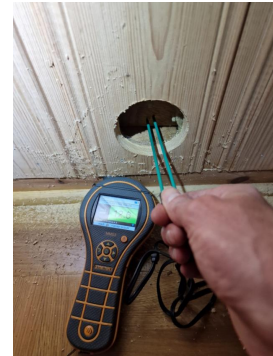
Det ble foretatt hullboring fra soverom og inn mot våtsonen på badet. Det ble avdekket isolasjon og plast inn mot dusjnisen. Det ble målt opp til 12,6 vekt% fukt i bunnsvill i vegg. Det ble målt normale fuktverdier ved hulltaking.

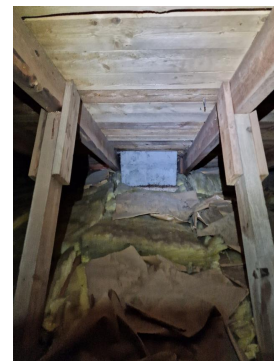
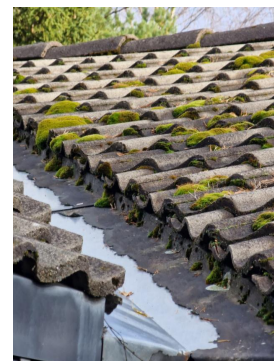
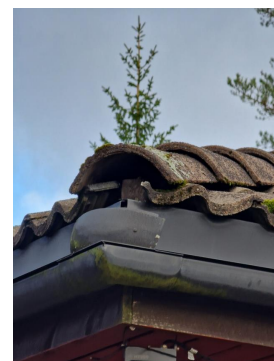
Det er synlige fuktmerker i undertaket.

- Overvåk tilstanden jevnlig. For å få tilstandsgrad 0 eller 1 må tekkingen skiftes ut, men tidspunktet for når dette er nødvendig er vanskelig å si noe om.

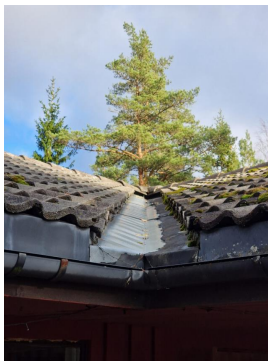
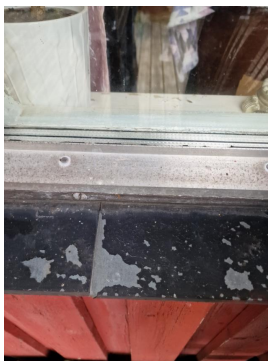
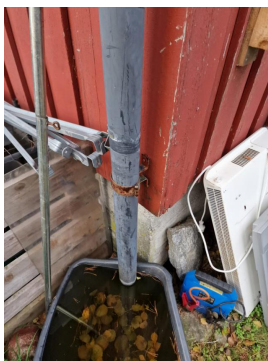
- Det mangler snøfangere på hele eller deler av taket, men det var ikke krav om dette på byggemeldingstidspunktet.
- Takrenner har punktvis lekkasjer.

- Nye renner og nedløp må monteres

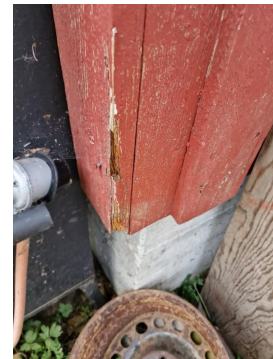
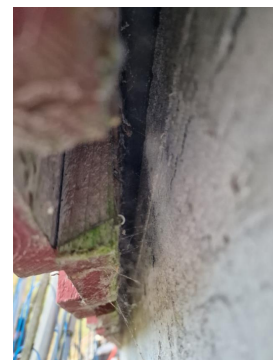
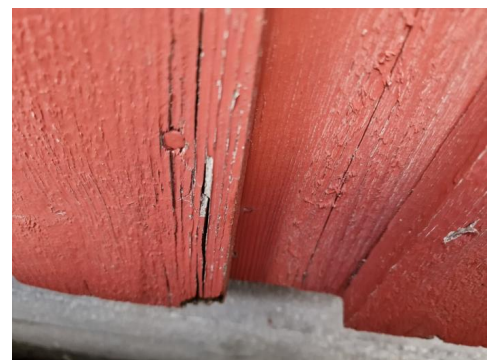
- Det er påvist spredte råteskader i bordkledningen.

- Råteskadet trekledning må skiftes ut.
- Det bør foretas tiltak for å bedre lufting av kledningen.

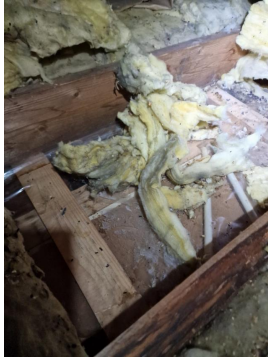
Fuktmerker på isolasjon og synlige spor etter vannlekkasjer.

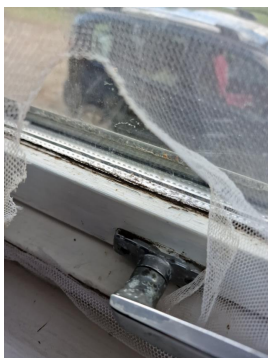
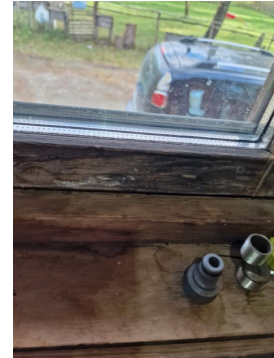
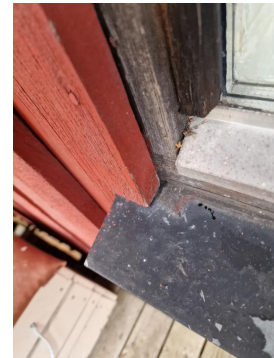
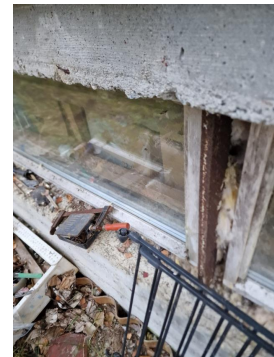
- Det er påvist at enkelte vinduer er vanskelig å åpne/lukke.
- Det er påvist vinduer med fukt/råteskader.

- Vinduer må justeres.
- Det må påregnes noe vedlikehold og at enkelte vinduer må skiftes ut.
- Vinduer med råteskader må erstattes med nye.

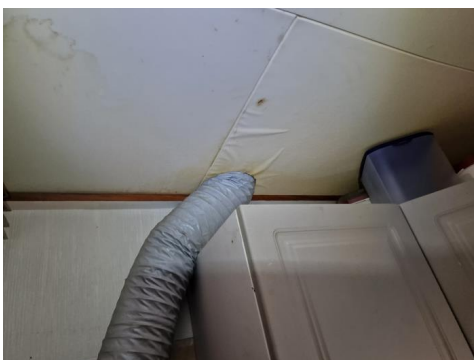
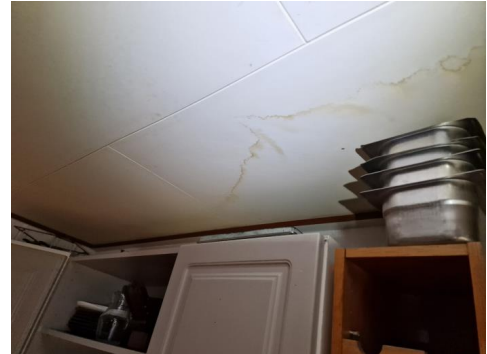
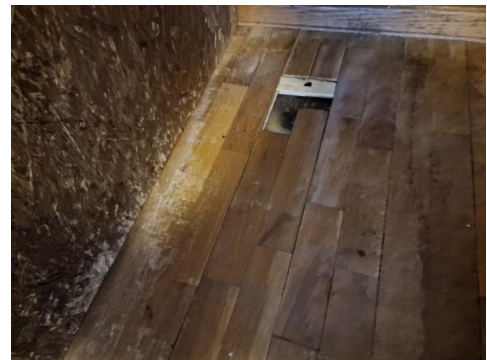
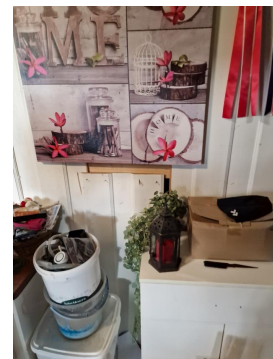
- Det er stedvis påvist synlige skader på overflater.

Det er fuktmerker og svelling i flere himlinger.

- Overflater må utbedres eller skiftes.

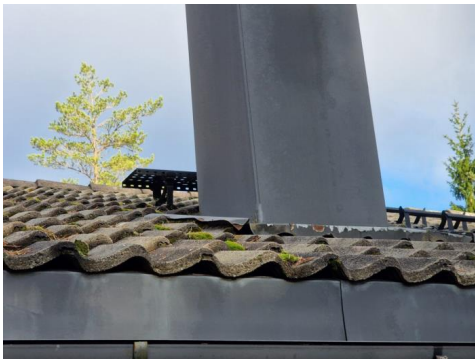
Det er flass og rust på pipebeslag.

- Gjøre tiltak for å få tilgang til feieluken.

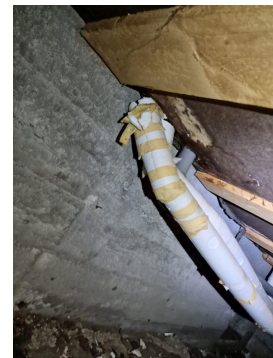
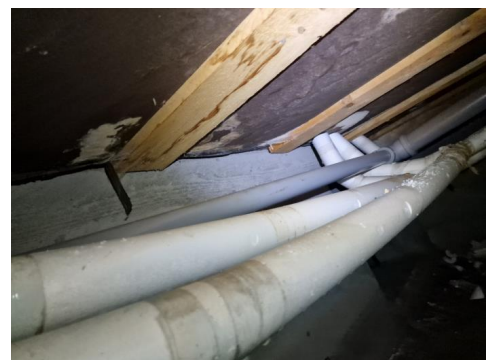
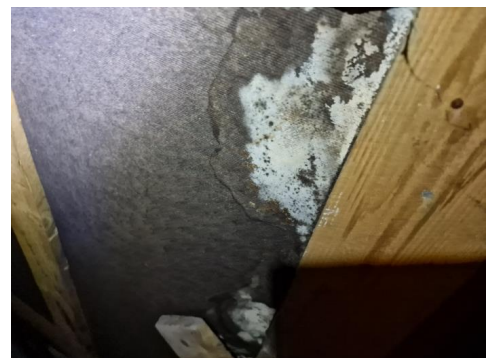
Det er fuktmerker og mugg i stubbloftsplater under bad, vaskerom og entré.

Det er trolig noe råte i bjelkelag under vannskade i entré.

- Ut ifra visuelle observasjoner fra de besiktigede områdene, gir det grunnlag for å forsøke å foreta grundigere undersøkelser i de mindre tilgjengelige områdene. Det kan ikke utelukkes skader i disse områdene.

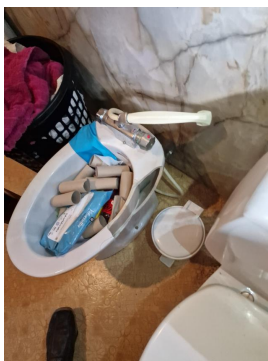
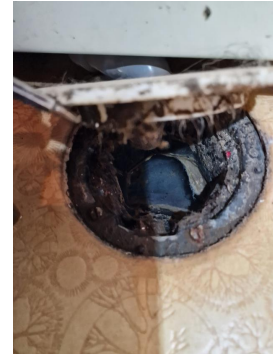
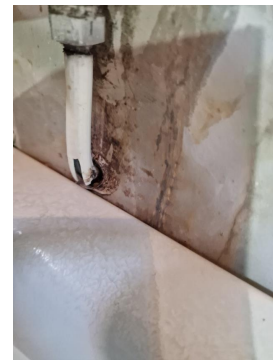
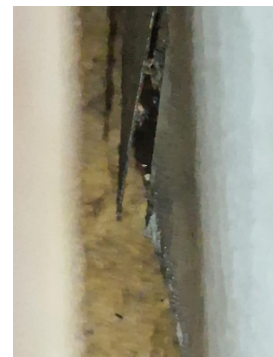
Det er luft under belegget og svelling i våtromsplater.  
Bak badekaret er det råteskader i nedkant av platene.  
Gulvet er tilnærmet flatt. Det ble registrert noen svikt i gulv.  
Noe sprekker i sveiseskjøter på belegg.  
Blandebatteriet er løst og det er fuktskader på det.  
Ventilen i vegg er tettet igjen og det er ikke tilluft til rommet.  
Utette rørgjennomføringer i vegg og toalettet er skrudd igjennom gulv.  
Det er skade på bidé. Det mangler spyleknapp på toalettet.  
Vinduet ligger i en våtsone og er ikke fuktsikret.  
Synlig fukt rundt rør gjennomføringer i krypkjeller.  
Det må beregnes råte i vegger og gulv ved åpning av konstruksjoner.

Våtrommet må renoveres for å oppnå dagens standard og tekniske krav.

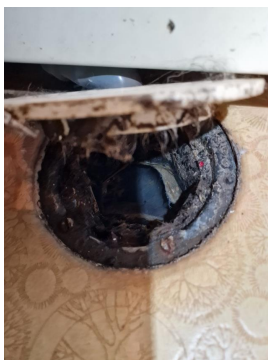
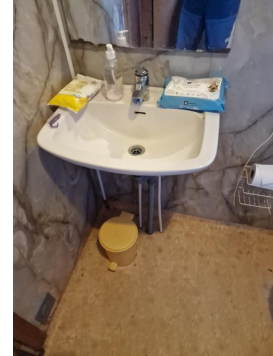
- Våtrommet må oppgraderes for å tåle normal bruk etter dagens krav.
- Det er fuktmerker rundt rør i tak og utette rørgjennomføringer i gulv og vegg.  
Veggplater er løse i nedkant.  
Det er sprekker i vegger i dusjkabinett.  
Flass og svelling i himlings plater.  
Kun lokalt fall.

Våtrommet må renoveres for å oppnå dagens standard og tekniske krav.

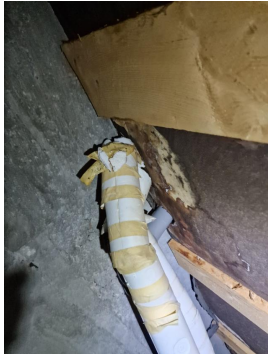
Det er synlige fuktskader i himling i kryprom under badet.

- Gjennomføre ytterligere undersøkelser og foreta utbedring av skade.

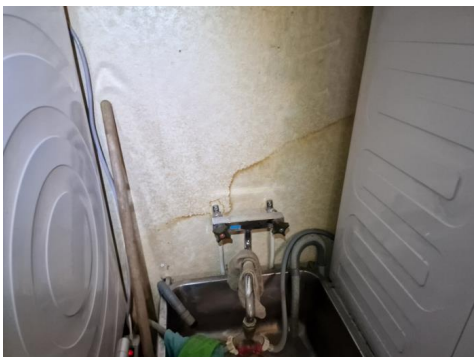
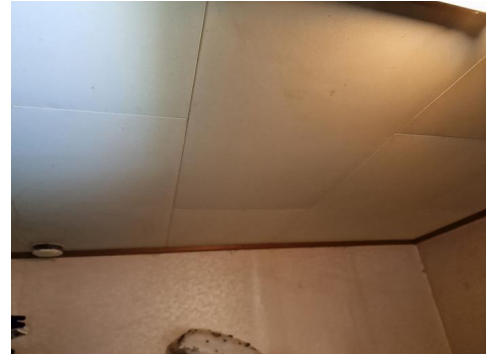
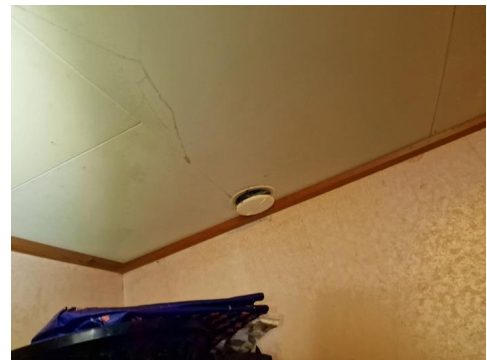
Det var høy luftfuktighet på vaskerommet på befaringsdagen.

Fuktmerker på vegg over utslagsvasken.

Våtrommet må renoveres for å oppnå dagens standard og tekniske krav.

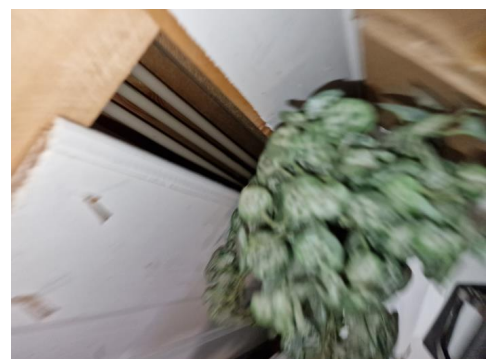
Det ble foretatt hullboring/inspeksjon fra åpning i vegg under sikringskap innlot vaskerom.. Det ble avdekket spon, isolasjon inn mot våtsonen. Det ble målt opp til 6 vekt% fukt i bunnsvill i vegg.

Det ble målt normale fuktverdier ved hulltaking.

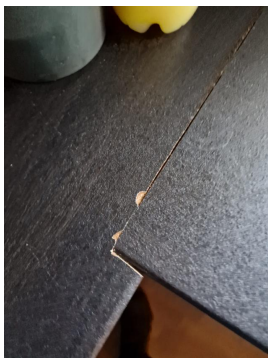
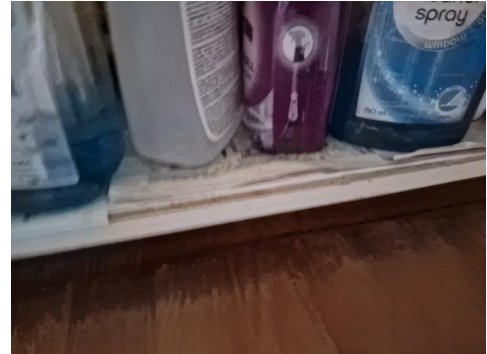
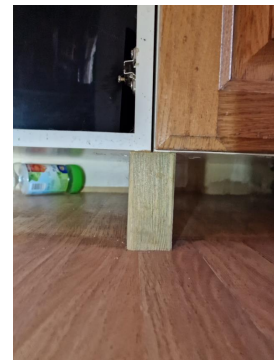
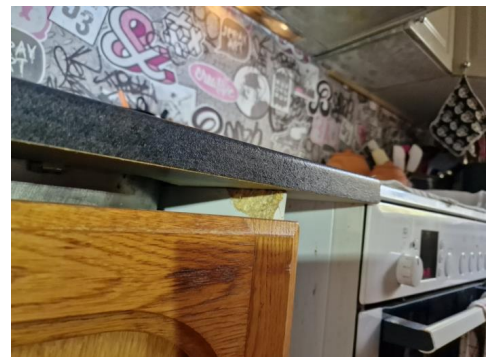
Heng i dører. Fuktmerker og svelling i bunnplate.

- Det må påregnes lokal utbedring/utskiftning.

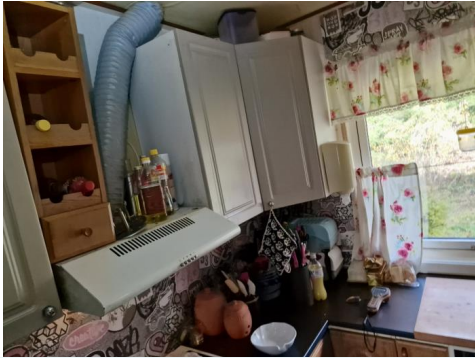
#### ! TG 2 Avtrekk

- Det er avvik:  
Ventilator-røret er løst.

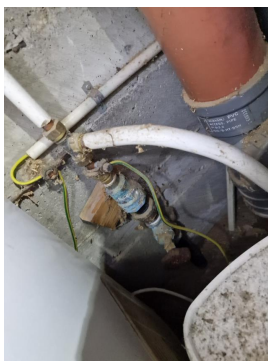
### ! TG 2 Vannledninger

Stoppekranen er av typen sluse. Det er noe rust på den.

- Det er ikke behov for utbedringstiltak siden anlegget fungerer i dag, men ut ifra alder kan skader plutselig oppstå på eldre anlegg.
- I forbindelse med oppgradering av våtrom vil det være naturlig med utskiftning av rør.

Stoppekranen bør skiftes.

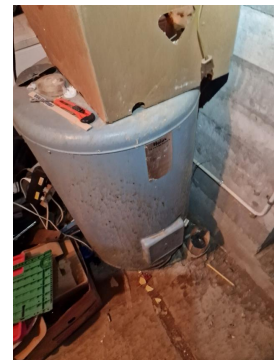
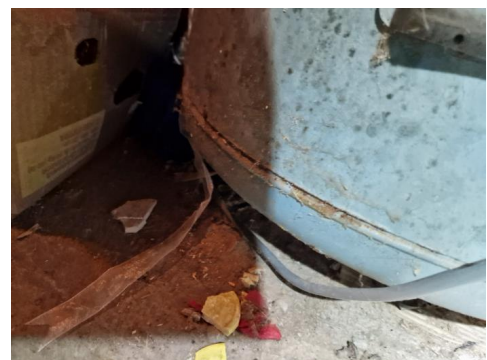
Noe rust synlig.

- Det er ikke behov for utbedringstiltak siden tanken fungerer i dag, men ut ifra alder kan skader plutselig oppstå på eldre tanker.

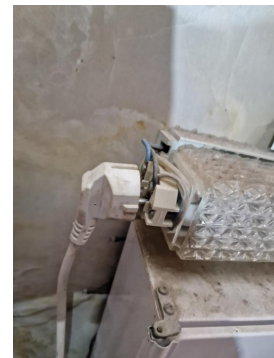
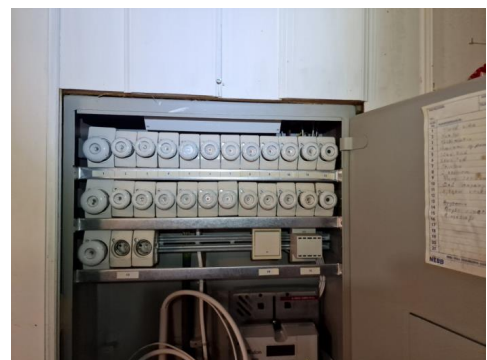
Det er berøringsfare på lampe på bad. Noen manglende deksler på stikk-kontakter.

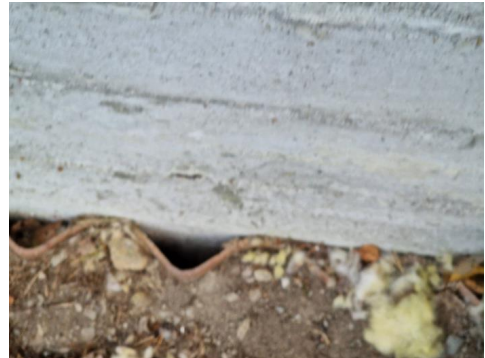
#### Vurdering av avvik:

- Overvåk tilstanden jevnlig. For å få tilstandsgrad 0 eller 1 må dreneringen skiftes ut, men tidspunktet for når dette er nødvendig er vanskelig å si noe om. Bruken av underetg/kjeller vil og være avgjørende.

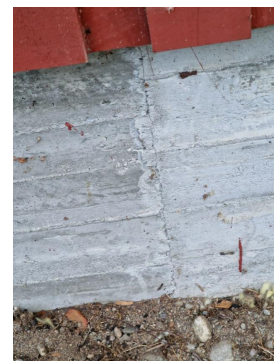
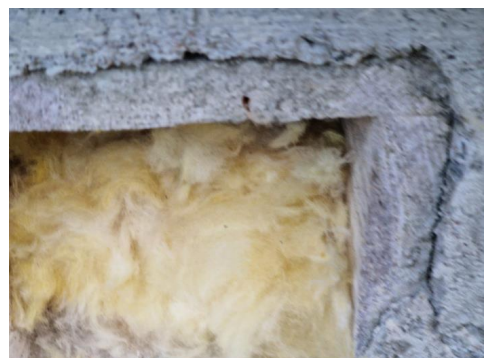
### TG 2 Grunnmur og fundamenter

- Grunnmuren har sprekkdannelser.

- Lokal utbedring må utføres.

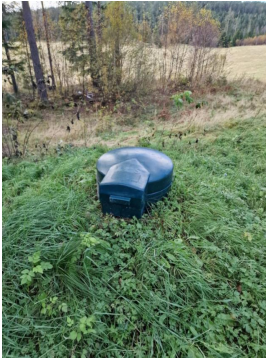
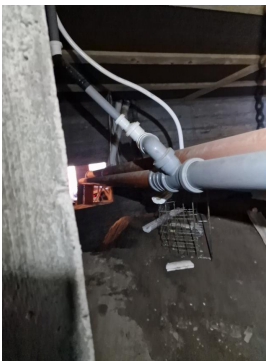
### TG 2 Utvendige vann- og avløpsledninger

Det er uisolerte rør i krypkjelleren. Fare for frost.

Det anbefales isolering av rør.
