# Tilstandsrapport

📍 Nedre Skøyen vei 18 A, 0276 OSLO

# gnr. 3, bnr. 48, snr. 17

Rapportdato: 05.05.2025

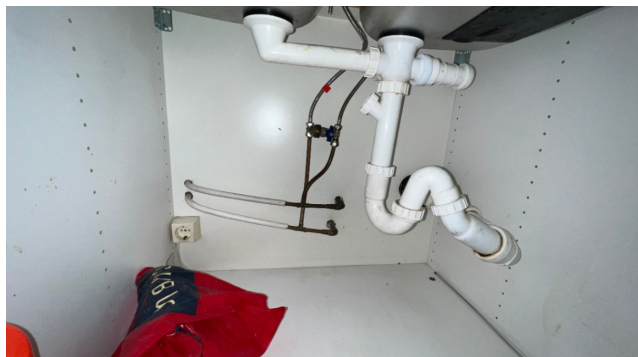
## ! TG 2 Avløpsrør

Interne og synlige avløpsrør i plast.

- I forbindelse med oppgradering av våtrom vil det være naturlig med utskiftning av rør.
