# Tilstandsrapport

Enebolig

Skolevegen 8 , 2120 SAGSTUA

Befaringsdato: 03.03.2026

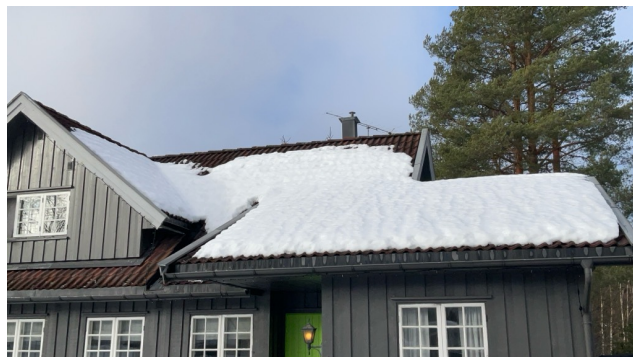
- Tidspunkt for utskiftning av takteking nærmer seg.

Se punkt takkonstruksjon vedr. fukt rundt pipegjennomføring.

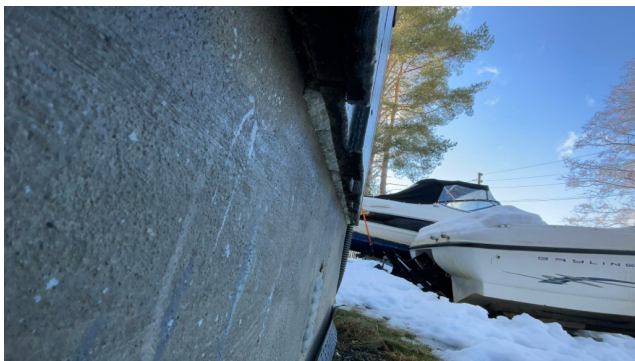
### TG 2 Veggkonstruksjon

- Det er ingen eller liten lufting i nedre kant av kledning mot grunnmur. Panel ikke montert m/lufterekt (vanlig for byggeår). Naturlig noe elde/sprekk. Litt råte i vindski påvist.

Uten tilstrekkelig lufting bak bordkledningen kan fuktighet som trenger inn bak bordene eller gjennom veggene innenfra ikke tørke opp. Dette skaper større risiko for fuktskader i vegg enn ved en utlektet/ventilert kledning.

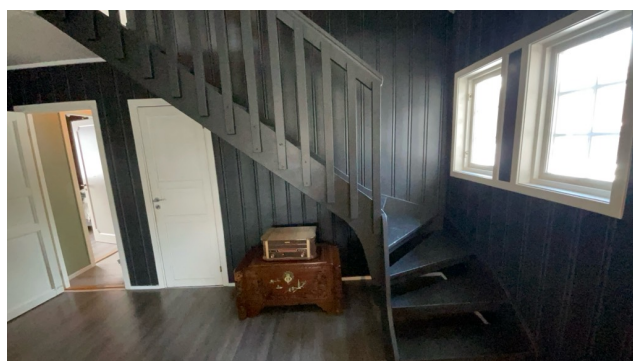
- ! Åpninger i rekkverk er større enn dagens forskriftskrav til rekkverk i innvendige trapper. [Gå til side](#)
- ! Det er avvik i rømningsveier.
- ! Det er ikke foretatt radonmålinger, og bygget er heller ikke utført med radonsperre.
- ! Det er ikke montert rekkverk på balkong eller terrasse.
- ! Det mangler håndløper på vegg i det innvendige trappeløpet.
- ! Rekkverkshøyder er under dagens forskriftskrav til rekkverk i innvendige trapper.

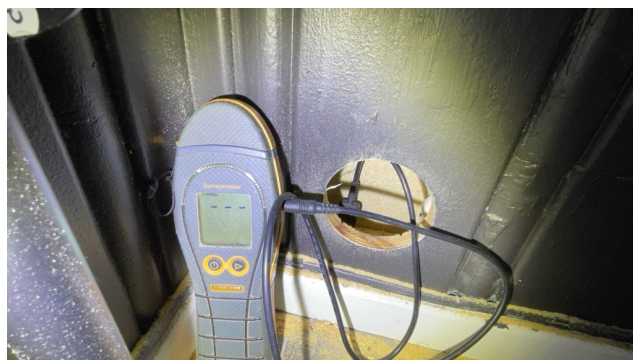
Hulltaking er foretatt uten å påvise unormale forhold. Hulltaking er foretatt i soverom mot servant (dusjsone mot yttervegger)..

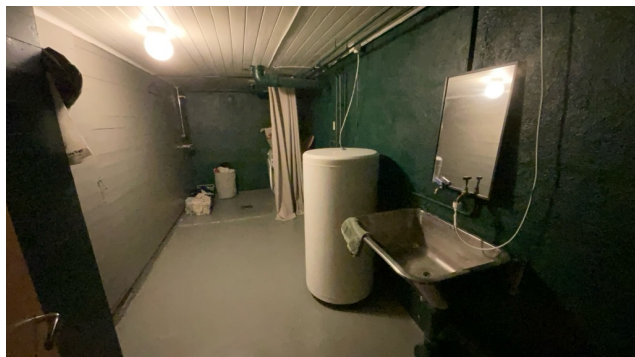
Vaskerom

### TG 3 Generell

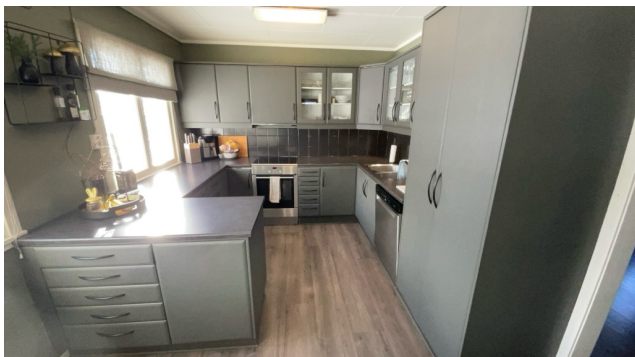
Kjøkken

Naturlig noen bruksmerker som mindre hakk/ripe/avskalling i laminatplate og en manglende sokkel ved siden av kjøleskap (synes ikke med kjøleskap), men ikke vurdert utover normal slitasjegrad.

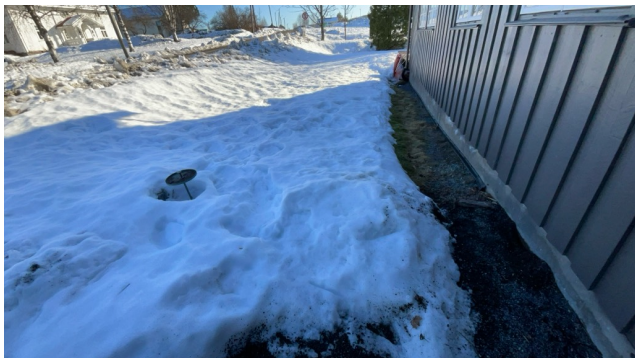
## Terrengforhold

Ideelt sett bør det 3m ut fra bygningen være godt fall ifra for å senke belastning av overflatevann mot muren. Terrengjusteringer bør vurderes
