**aktiv.**

Skolevegen 8, 2120 SAGSTUA

**Koselig og innholdsrik enebolig  
med barnevennlig beliggenhet v/  
skolen \* 5 soverom \* Garasje**

| Tilstandsrapport ..... | 49 |

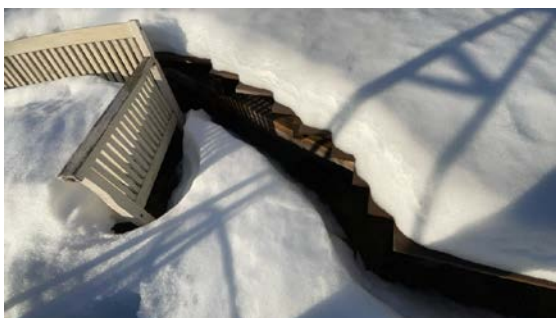
Manglende finisharbeid ytterkant (ikke rekkeverk)

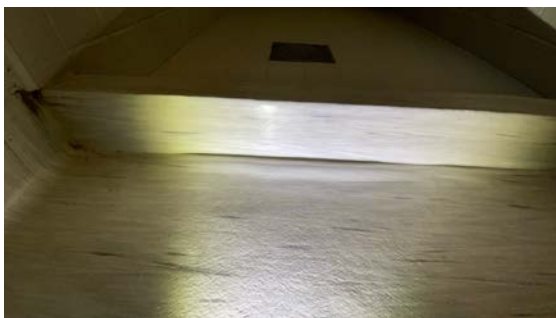
Pløsing i belegget mot dusj.

Selv om badet har vært fungerende i mange år tilstier NS3600 at dette er et forhold som må utbedres. Ukjent grunn for pløsing ved dusj, men for utbedring av fall må gulvflate legges på nytt og nærmere undersøkelser her vil da være naturlig.

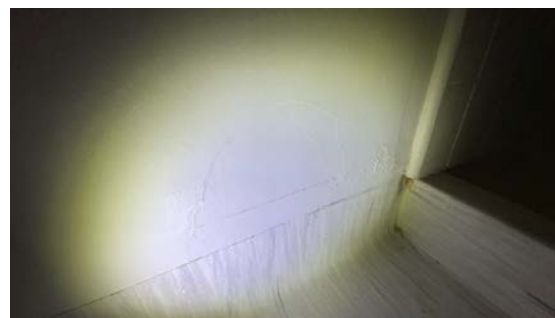
Overmalte rift i tapet ved ytterveg mot våtsone

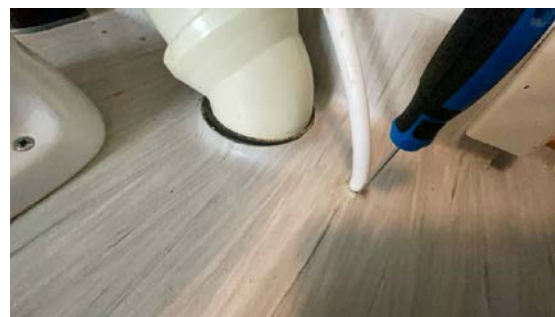
Noe utetthet ved rørgjennomføring toalett
