# Tilstandsrapport

📍 Rypeveien 1, 1661 ROLVSØY

# gnr. 735, bnr. 4

Befaringsdato: 12.02.2024

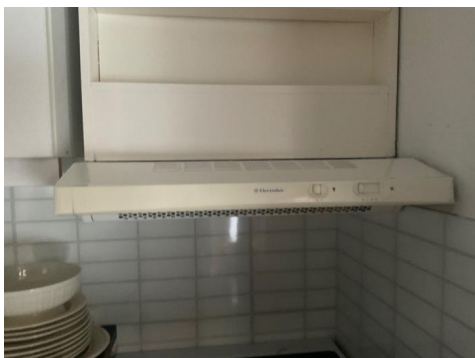
## 1. ETASJE > KJØKKEN

Avvik og tiltak er kun satt ut i fra at forskriften tilsier dette opp mot forventet levetid.

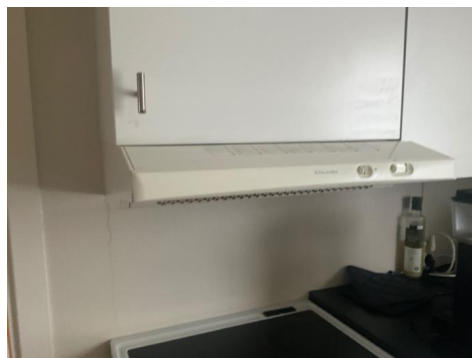
### TG 2 Avtrekk

Avvik og tiltak er kun satt ut i fra at forskriften tilsier dette opp mot forventet levetid.

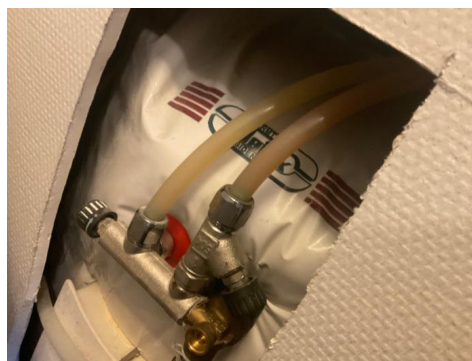
I 2014 kom et lovpålagt krav om at varmtvannsberedere på 1500 watt eller mer skal være tilkoblet egen koblingsboks. Det er ikke et krav til utbedring, men det anbefales at dette etableres.

- Det bør etableres tilfredsstillende el-tilkobling etter gjeldende forskrift.
- Det er ikke behov for utbedringstiltak siden tanken fungerer i dag, men ut ifra alder kan skader plutselig oppstå på eldre tanker.
