Slagenveien 66A, 3117 TØNSBERG

**Tiltalende enderrekkehus m/solrike  
uteplasser, moderne standard og  
garasje. Lettstelt bolig nær byens  
fasiliteter!**

# Tilstandsrapport

Befaringsdato: 06.01.2026

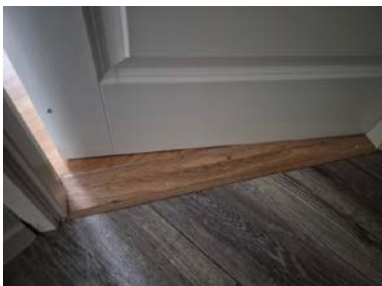
Flere av dørene går i terskel/gulv og det er skade på dørlist på soverom 1.

Dør går i terskel.

Skade på dørlist.

Dørene bør justeres for å sikre normal funksjon. Dersom tiltak ikke utføres, kan det oppstå økt slitasje på både dør og terskel over tid.
