Aktiv Eiendomsmegling v/ Marius Hagen har gleden av å presentere Høgstølen 17. En eldre enebolig på en nydelig og stor tomt. Her bor du i et rolig og etablert boligområde med kort vei til skole, barnehage og kollektivtransport. Oppgraderinger og modernisering må påregnes, og her er muligheten for den som ønsker å skape sitt drømme hjem! Tomten består primært av grøntareal med plen, busker og trær. Et herlig areal for både store, små og husdyr.

# Tilstandsrapport

# gnr. 170, bnr. 168

Befaringsdato: 19.05.2025

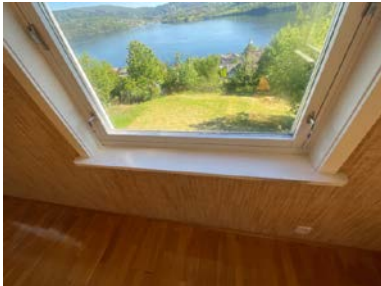
## Vinduer

Utvendig > Vinduer - 2: Karmene i vinduer er slitte og det er sprekker i trevirket.

- Det må foretas lokal utbedring.
- Det må påregnes noe vedlikehold og at enkelte vinduer må skiftes ut.

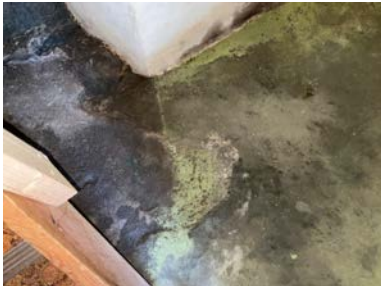
## **TG 2 Etasjeskille/gulv mot grunn**

Innvendig > Etasjeskille/gulv mot grunn: Det er målt høydeforskjell på mellom 15-30 mm gjennom hele rommet. Tilstandsgrad 2 gis med bakgrunn i standardens krav til godkjente måleavvik. Knirk i gulv ble registrert i flere rom.

Etasjeskiller av bjelkelag i tre.
