# Tilstandsrapport

Andelsleilighet

Utsikten 17, 1604 FREDRIKSTAD

Befaringsdato: 28.01.2026

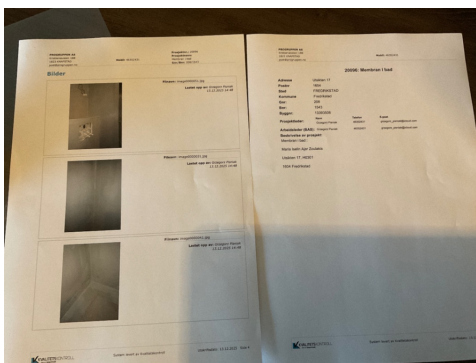
### 3. ETASJE > BAD/VASKEROM

Badet ble modernisert/oppgradert i 2021.  
Ny membran i regi av fagfolk, dokumentasjon foreligger. Det ble brukt eksisterende rør og sluk.  
Elektro via bekjente fagfolk uten dokumentasjon.

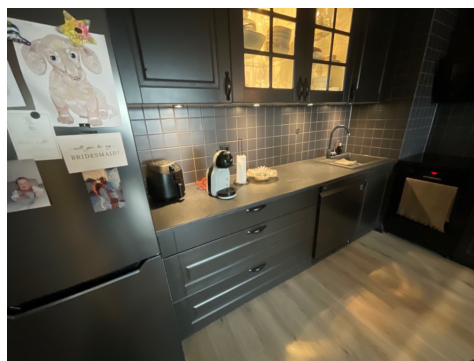
Kjøkkeninnredning fra 2014.

Kjøkkenet har profilerte fronter og laminat benkeplate. Frittstående komfyr og kjøl/fryseskap, underbygget oppvaskmaskin.

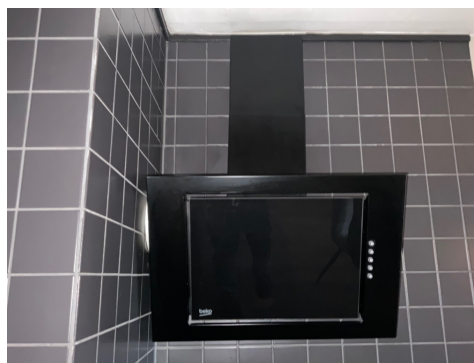
## 3. ETASJE > STUE/KJØKKEN

Det er kjøkkenventilator med kullfilter.

Ny ventilator montert i 2021.
