**Stavern / Fjerdingsgen - Enebolig
over 1 1/2 etasje med attraktiv,
sentral beliggenhet.**

Prisant.: Kr 3 990 000,-
Omkostn.: Kr 100 990,-
Total ink omk.: Kr 4 090 990,-
Selger: Leif Knutsen v/
Ida Knutsen ihht.
salgsfullmakt
Salgsobjekt: Enebolig
Eierform: Eiet
Byggeår: 1950
BRA-i/BRA Total 199/213 kvm
Tomtstr.: 573.6 m²
Soverom: 3
Gnr./bnr. Gnr. 5001, bnr. 337
Oppdragsnr.: 1303230293

Befaringsdato: 27.11.2024

Rapportdato: 03.12.2024

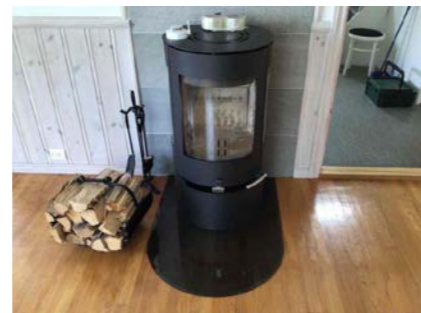
Vedlikehold av pipe

Kostnadsestimat: 10 000 - 50 000

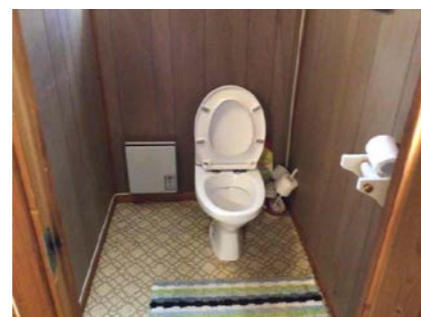
- Mekanisk avtrekk bør etableres på toalettrom.
- Det må foretas tiltak for å lukke avviket.
- Det bør etableres tilfredsstillende tilluft til toalettrom, f.eks. luftespalte ved dør e.l.

Kostnadsestimat: 10 000 - 50 000
