Grytefjellvegen 71, 3683 NOTODDEN

**Koselig hytte med 3 soverom,  
innlagt strøm, vann og avløp samt  
parkering rett utenfor døren.  
På naturskjønne Breiset**

Rapportdato: 22.03.2026

# Tilstandsrapport

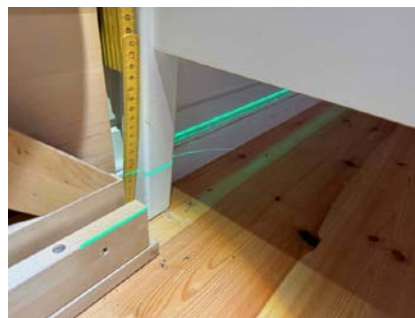
- Det er målt høydeforskjell på mellom 15-30 mm gjennom hele rommet. Tilstandsgrad 2 gis med bakgrunn i standardens krav til godkjente måleavvik.
- Målt høydeforskjell på over 20 mm innenfor en lengde på 2 meter. Tilstandsgrad 3 gis med bakgrunn i standardens krav til godkjente måleavvik.

Bildet viser målinger.

Tiltak bør vurderes i sammenheng med grunnforhold og fundamentering, da skjevhetene kan skyldes setninger i underlaget. Dersom skjevhetene ikke utbedres, kan dette medføre redusert bokomfort, økt slitasje på gulv og konstruksjon, samt risiko for videre setningsskader.
