Tilstandsrapport

Boligbygg med flere boenheter

Holsts gate 4 B, 0473 OSLO

Befaringsdato: 10.02.2025

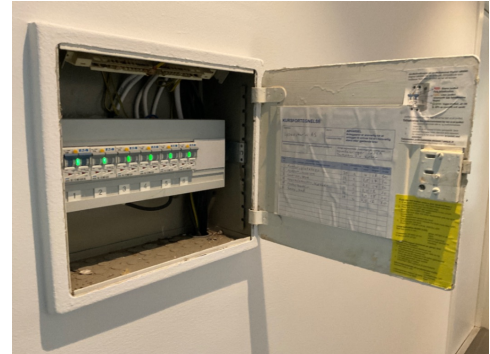
12. Foreta en helhetsvurdering av det elektriske anlegget, dets alder, allmenne tilstand og fare for liv og helse. Bør det elektriske anlegget ha en utvidet el-kontroll?

Ja Det anbefales at anlegget kontrolleres av autorisert foretak.
