Skograndveien 57, 7200 KYRKSÆTERØRA

**Enebolig med utleiedel beliggende  
i veletablert boligfelt sentralt på  
Kyrksæterøra**

Befaringsdato: 01.11.2024 Rapportdato: 03.02.2025 Oppdragsnr.: 20704-1477 Referansenummer: FU9694

Autorisert foretak: Midt Norsk Takst AS

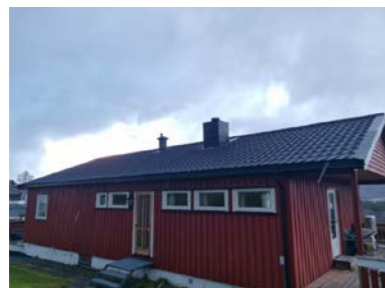
- Overvåk tilstanden jevnlig. For å få tilstandsgrad 0 eller 1 må tekkingen skiftes ut, men tidspunktet for når dette er nødvendig er vanskelig å si noe om.

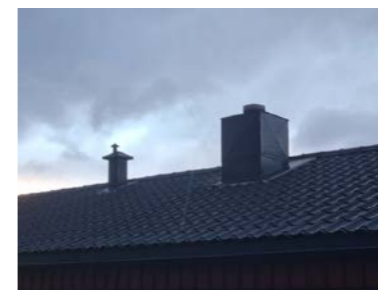
Sorte aluminiums/stål takrenner, nedløp og heldekkende pipebeslag med topphatt. Nedløp er tilkoblet avløp i grunn.

- Det må monteres snøfangere for å oppfylle byggeårets krav.
- Stigetrinn for feier må monteres.
- Overvåk tilstanden jevnlig. For å få tilstandsgrad 0 eller 1 må beslag/renner/nedløp skiftes ut, men tidspunktet for når dette er nødvendig er vanskelig å si noe om.
- Det er krav til montering av snøfangere på byggeåret. Info er hentet fra Byggeforskrift 1969 kapittel 45. Hvor det er fare for at snøras og isras kan medføre skade, skal taket ha snøfanger e.l.
- I tiltakskostand er det hensyntatt montering av snøfangere

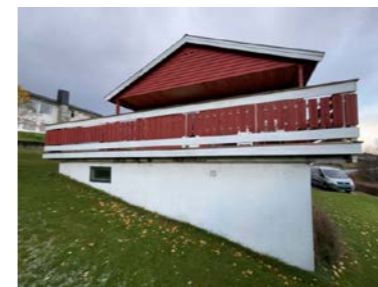
Veranda bygget over bod i underetasje med betongdekke, impregnerte bjelker, PVC duk for avrenning mot langside, impregnert terrassedekke, malt stående rekkverk og malt håndløper. Høyde rekkverk er målt til 93 cm. Alt over betongdekke er bygget 2022.

Synlig duk som avrenning på langside.

- Det er anbefalt å montere takrenne for oppsamling av vann og sikre at vann føres kontrollert bort fra bod og bolig. Fremtidig bruk av bod i underetasje vil være avgjørende for tiltak.

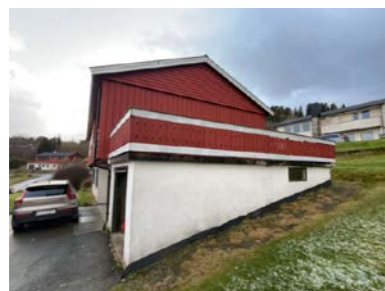
Terrasse med betongdekke over garasje med stående rekkverk og malt håndløper. Høyde rekkverk er målt til 91 cm

- Overflatebehandling av overflater må kunne påregnes for å lukke avviket
- Det er anbefalt å montere tett dekke for å sikre at vann ikke trekker ned i dekke og garasje

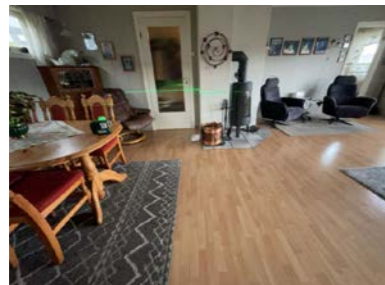
1. etasje.  
- Plassering av laser ved kontroll av stue. Det er målt 17 mm høydeforskjell gjennom rommet. TG 2

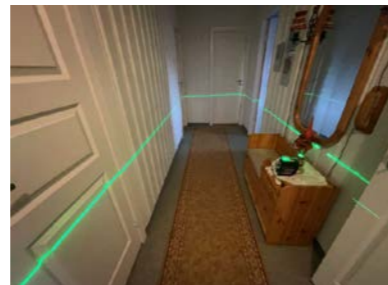
1. etasje.  
- Plassering av laser ved kontroll av gang. Det er målt 19 mm høydeforskjell gjennom rommet. TG 2

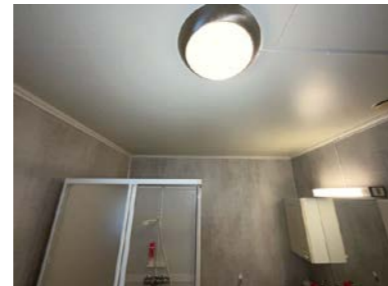
- Sluket må sjekkes og rengjøres jevnlig.
- Overvåk tilstanden jevnlig. For å få tilstandsgrad 0 eller 1 må slukløsningen skiftes ut og sannsynligvis må også membransjiktet skiftes/utbedres. Det er imidlertid vanskelig å si noe om tidspunktet for når dette er nødvendig.
- Belegg på gulv må tettes for å ivareta vannsikkerheten til rommet. Rommet benyttes med dusjkabinett uten direkte vannbelastning på overflater.
