# Tilstandsrapport

Enebolig

Finnåsgata 16 , 5519 HAUGESUND

Befaringsdato: 06.03.2026

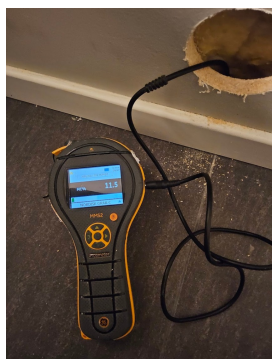
Hulltaking er foretatt uten å påvise unormale forhold. Hulltaking er foretatt ved/i gang. Fuktkvotemåling (vekt%) i konstruksjonen ble målt til 11,5 som ansees som tørt. Hulltaking er gjort som en stikkprøve og er ikke en garanti for at det ikke er fukt andre steder
