# Meiåvegen 84 7380 ÅLEN

## Tilstandsrapport Eierskifte

Boligtype: Hytte

Byggeår: 1930

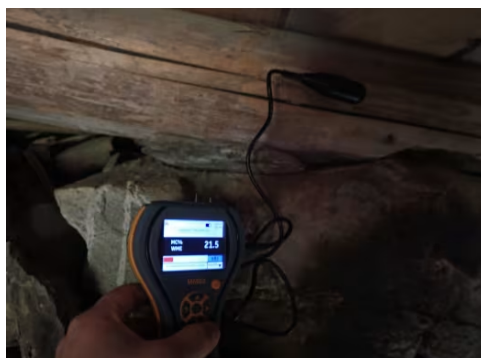
- Det blir registrert råteskader i stubbloftet i tilgjengelig krypkjeller under tilbygget fra 2001, og det er målt et høyt fuktnivå med maksimal risiko for råteskader. Fuktnivået tilsier at treverket har full fibermetning av vann. Råteskader i treverket kommer av fuktnivået i rommet, som kan være en virkning av manglende plast på bakken i kombinasjon med terrengfall mot bygget på oversiden.

TG 3 på grunn av råteskader i synlig stubbloft/bjelkelag under tilbygget fra 2001, samt delvis skrånende terreng imot grunnmur.

Fuktmåling i kryprom under tilbygg fra 2001.

- Konstruksjonene må undersøkes nærmere, og sikres mot råte, sopp og skadedyr. Råteskadede konstruksjoner må utbedres eller skiftes. Krypkjeller regnes for å være en risikokonstruksjon som kan være utsatt for fukt- og råteskader i bunnsvill, trebjelkelaget og andre tilstøtende konstruksjoner på grunn av fuktighet fra grunnen og kondensering ved temperaturforskjeller. Kostnadsestimatet er kun satt med tanke på utskifting av råteskadet stubbloft, men det er usikkert om det foreligger skader lenger inn i konstruksjonen, utover det som er synlig på utsiden. Ekstrakostnader kan ikke utelukkes etter nærmere undersøkelser i krypkjelleren.

- Aktuelle tiltak for å senke fuktnivå i krypkjeller kan være å etablere fuktsperre på bakken, i kombinasjon med fall på terreng ut fra bygget utvendig. I tillegg må det sørges for god ventilering.

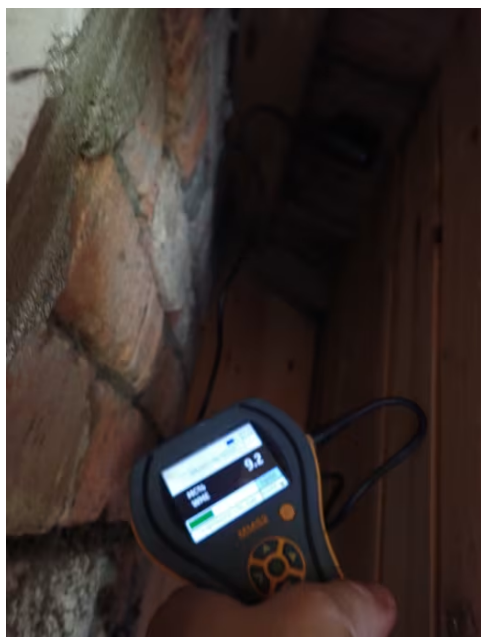
Skadet takpanel ved pipe.

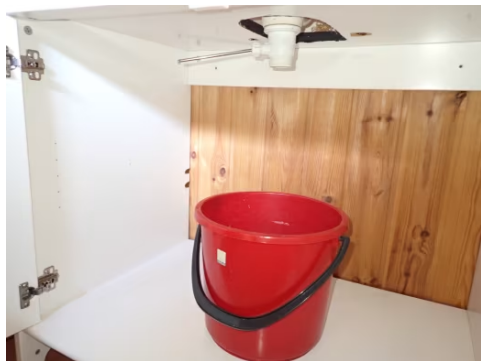
## 6.20 Øvrig: Vvs

Det er ikke innlagt vann eller kloakk. Avløp fra bruksvann innvendig ledes i plastrør ut til terreng. Vann kan hentes fra en vannpost i nærheten av hytta ifølge selger.

-Det bør etableres avrenning ut til terreng fra servanten.

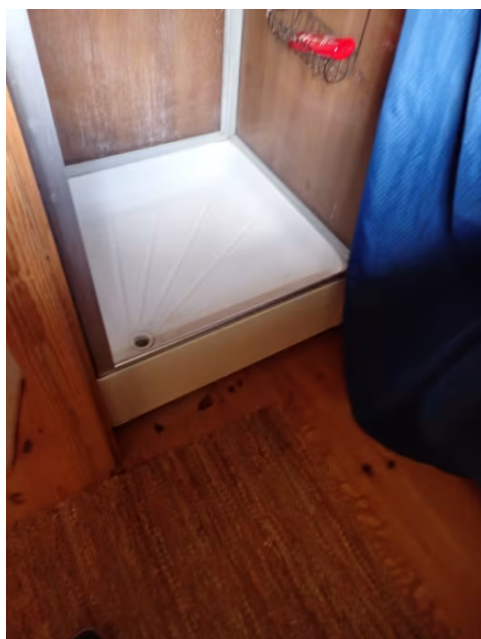
## 6.21 Øvrig: Dusjrom

Dusjrom med tregulv og panel på vegger. I himling er det panel. Utstyrt med dusjkabinett og pumpe tilknyttet batteri. Det er ikke innlagt vann, og det er enkel avløpsløsning med plastrør ført ut til terreng. Avtrekk foregår med åpning av vindu i gang.
