Meiåvegen 84, 7380 ÅLEN

## Tilstandsrapport Eierskifte

Boligtype: Hytte  
Byggeår: 1930  
BRA: 77 m<sup>2</sup>  
BRA-i: 77 m<sup>2</sup>

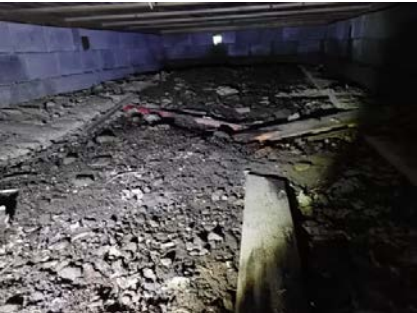
Oversiktsbilde i tilgjengelig krypkjeller.

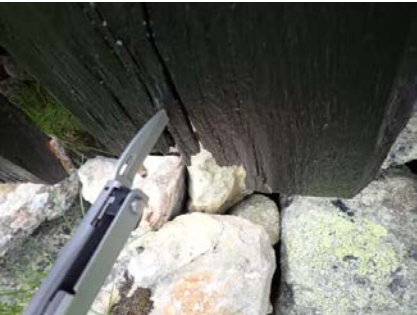
-Det er registrert råteskader i flere rekkverksbord. -Gulvdekket har høy slitasjegrad. Flere bord er myke og har risiko for brudd, samt at enkelte bord allerede har bruddskader. -Rekkverket er målt til 60 cm, og høyden til terreng er delvis mer enn 50 cm. Det stilles dermed krav til rekkverkshøyden. -Avstand mellom gulvet og sideveis ut mot rekkverket er større enn 5 cm på langsiden. -Trappen mangler håndløpere, og fremstår med høy slitasjegrad.

TG 3 er satt for råte i rekkverksbord og bruddskader/fare for brudd i flere bord. TG 2 er satt for resterende forhold.

Råte i rekkverksbord.

-Med bakgrunn i kombinasjon av slitasjegrad og påviste skader er det satt utbedringskostnad for ny terrasse med rekkverk og trapp. Noe usikkert om bjelkelag bør skiftes, eller om det kan gjenbrukes.

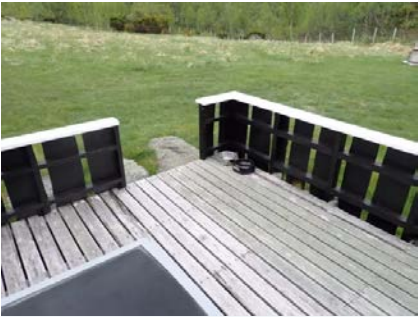
Oversiktsbilde. Man ser tydelig værslitasje i dekket.

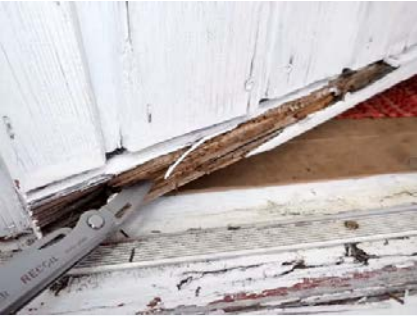
Råte i dørblad.

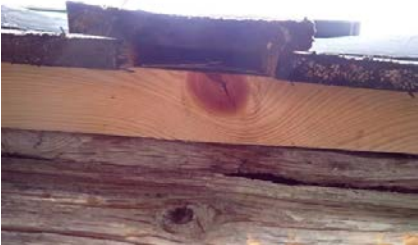
Manglende musetetting mellom kledning og vegg.

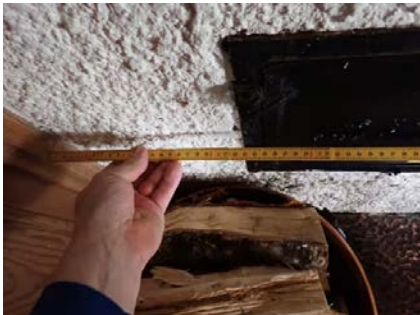
Avstand til sotluke.
