Torkelstien 6, 4056 TANANGER

**Flott oppusset enebolig med  
sentral beliggenhet og stor solrik  
tomt - Innholdsrik med bra  
standard - Garasje**

Rapportdato: 06.06.2025

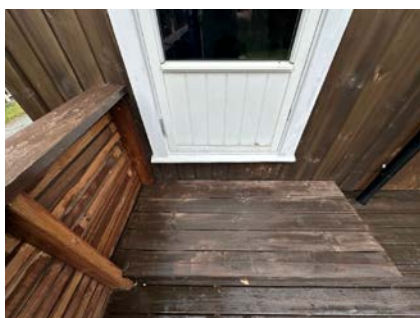
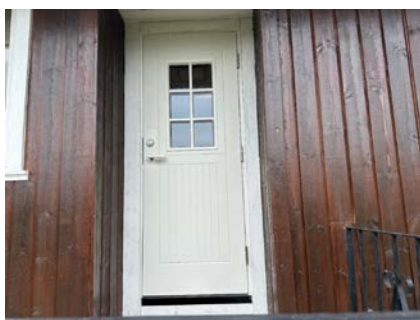
## TG 2 Balkonger, terrasser og rom under balkonger

Terrasse ut fra stue og vaskerom, og balkong ut fra soverom.

- Andre tiltak:
- Rekkverkshøyde må endres for å tilfredsstille krav på byggemeldingstidspunktet.

Rekkverkshøyde må endres for å tilfredsstille dagens krav.

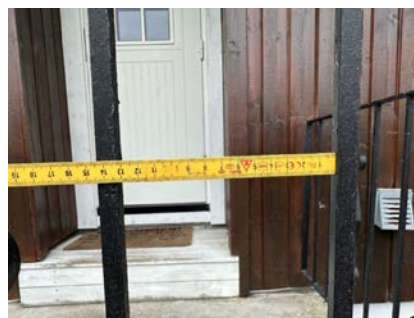
Åpninger i smijernsrekkverk

Utbedringer og endring av rekkverk, samt montering av rekkverk på kjellertrapp anbefales for å unngå skader som følge av avvikene.

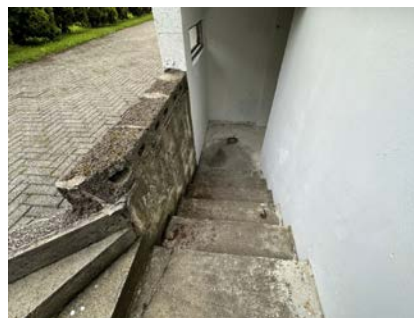
Manglende rekkverk på kjellertrapp.

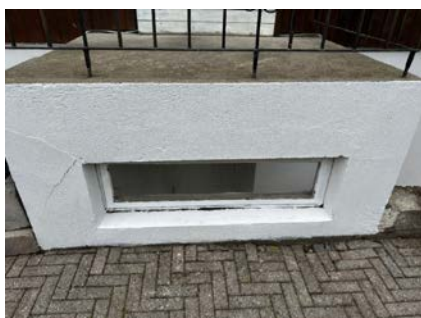
Setninger i trapp.

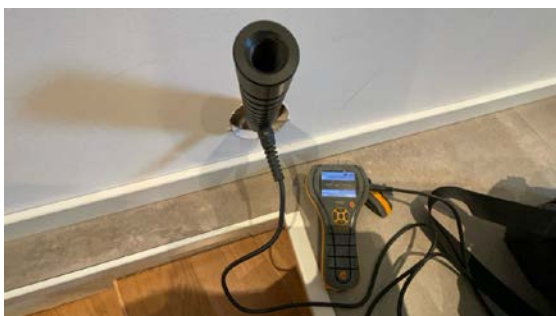
## KJELLER > BAD

- Våtrommet har behov for omfattende oppgraderinger. For å sikre en løsning som oppfyller gjeldende krav, bør tettesjikt, sluk og røropplegg oppgraderes og dokumenteres.
- Manglende oppgradering av våtrommet medfører høy risiko for at konstruksjonene ikke vil tåle vanlig bruk av vann eller lekkasjer. Selv om det er dusjkabinett, er det fortsatt en betydelig risiko for at våtrommets konstruksjoner ikke tåler lekkasjer. Dette kan føre til fuktskader på tilstøtende konstruksjoner.

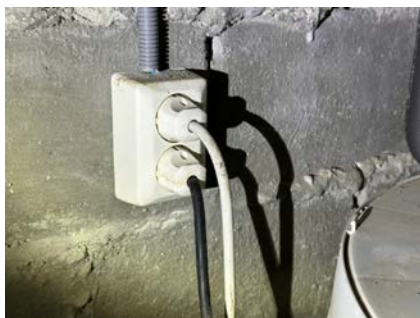
## TE 2 Elektrisk anlegg

10. Er det tegn på at kabelinnføringer og hull i inntak og sikringsskap ikke er tette, så langt dette er mulig å sjekke uten å fjerne kapslinger?  
**Nei**
11. Finnes det kursfortegnelse, og er den i samsvar med antall sikringer?  
**Ja**
12. Foreta en helhetsvurdering av det elektriske anlegget, dets alder, allmenne tilstand og fare for liv og helse. Bør det elektriske anlegget ha en utvidet el-kontroll?  
**Ja Pga. alder på det elektriske anlegget anbefales en utvidet el-kontroll.**

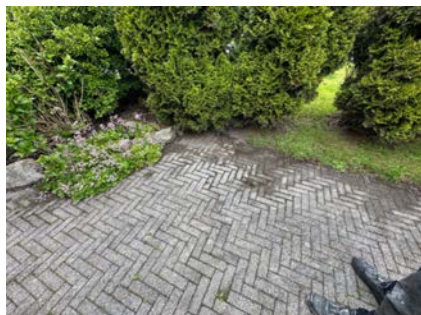
## ! TG 2 Utvendige vann- og avløpsledninger

Utvendige avløpsrør er av plast og er fra 1978.
