Risbergsvegen 286 og 288, 2260 KIRKENÆR

# Tilstandsrapport

Befaringsdato: 28.04.2025

## ENEBOLIG

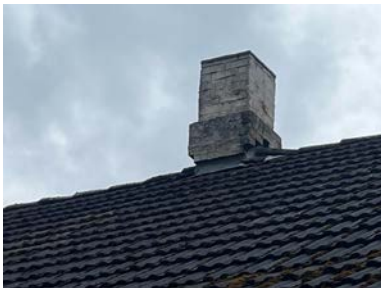
Det gaper i beslag rundt pipe.

Utbedring/utskifting av beslag rundt pipe.

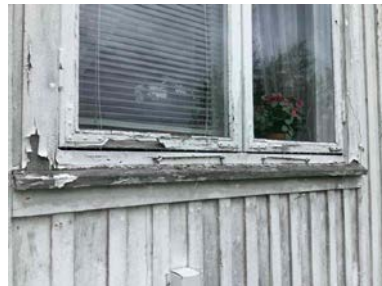
Vinduer har passert forventet brukstid.  
Slitasje og kitt som sprekker opp og faller av på vinduer.  
Sprekk i glass på vindu i 2. etasje.  
Enkelte vinduer har begynnende råte.

Eksempel på slitasje og tilstand.
