Tilstandsrapport

Enebolig

Tærudlia 5 , 2070 RÅHOLT

Befaringsdato: 20.04.2026

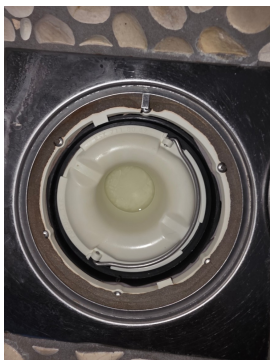
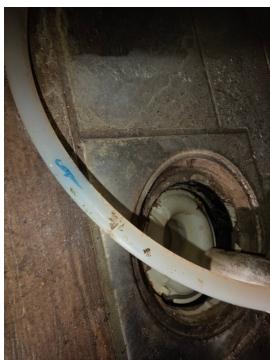
1. ETASJE > BAD

TG 2 Sanitærutstyr og innredning

Det anbefales vedlikehold eller utskifting av berørte deler ved behov.

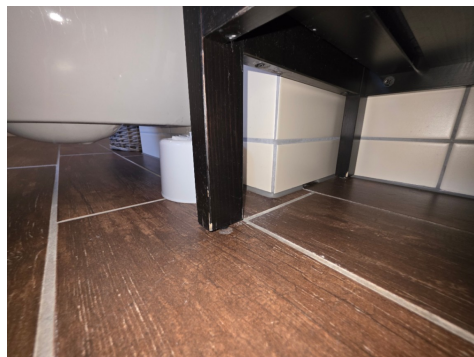
1. ETASJE > BAD

TG 2 Ventilasjon

Det anbefales å sikre tilstrekkelig tilluft til våtrom og vurdere mer hensiktsmessig styring av ventilasjonsanlegget. Forholdet bør vurderes nærmere av fagkyndig.

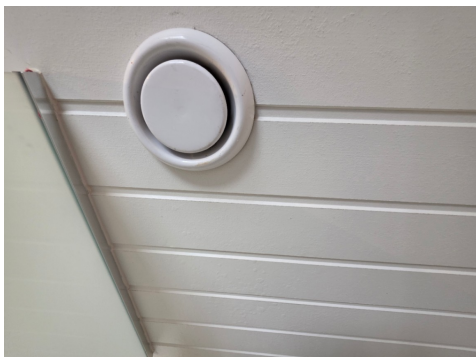
1. ETASJE > BAD

TG 1 Tilliggende konstruksjoner våtrom

Det må påregnes oppgradering/rehabilitering av våtrommet. Videre vurdering bør utføres av fagkyndig.

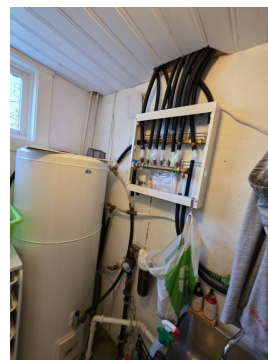
KJELLER > VASKEROM

TG 1U Tilliggende konstruksjoner våtrom

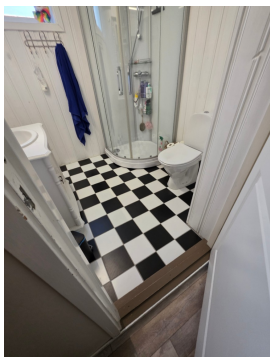
KJELLER > BAD

TG 1 Tilliggende konstruksjoner våtrom

Det anbefales å etablere dampsikring under benkeplate og sørge for korrekt innfesting av hvitevarer.

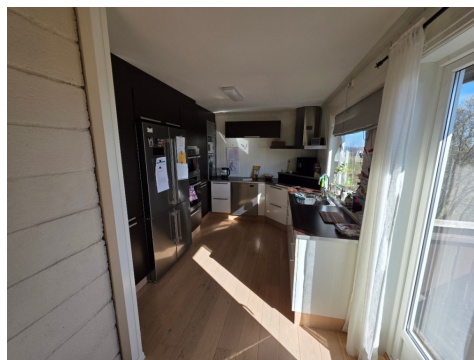
1.ETASJE > STUE/KJØKKEN

TG 1 Avtrekk

Det anbefales å vurdere justering av vanntrykk og følge opp tilstanden på eldre rørinstallasjoner. Forholdet bør vurderes nærmere av fagkyndig.

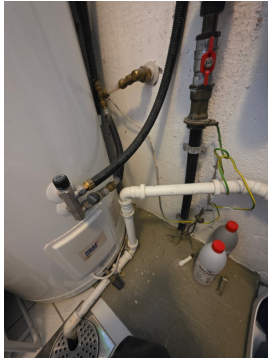
! TG 2 Ventilasjon

Det anbefales å kontrollere ventilasjonsrør og sikre at disse fungerer som forutsatt. Videre bør ventilasjonsløsningen vurderes med tanke på forbedring. Oppgradering til mer moderne ventilasjonsløsning bør vurderes.

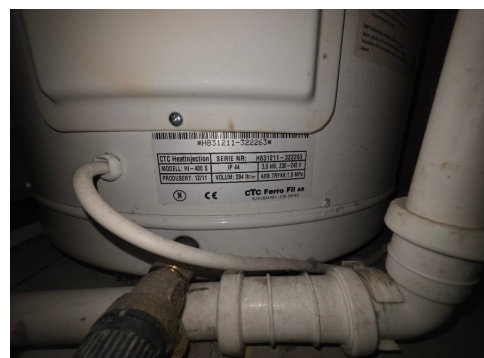
! TG 1U Vannbåren varme

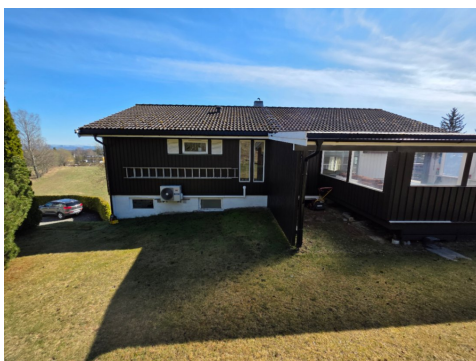
! TG IU Oljetank
