Tilstandsrapport

Enebolig

Tærudlia 5 , 2070 RÅHOLT

Rapportdato: 25.04.2026

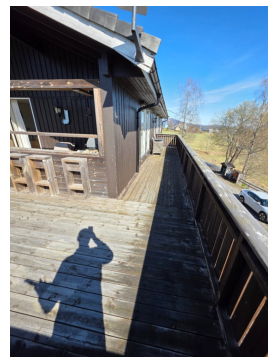
TG2 vurderes da konstruksjonen er delvis lukket og ikke fullt ut tilgjengelig for inspeksjon. Det er benyttet en forenklet løsning for vannavledning i form av bølgeplast delvis under bjelkelag. Rekkverkshøyde avviker fra dagens forskriftskrav.

Anbefalte tiltak:

Det anbefales nærmere undersøkelser av konstruksjonens oppbygning og vurdering av løsning for vannavledning. Rekkverk bør vurderes tilpasset dagens krav. Eventuelle tiltak bør vurderes av fagkyndig.

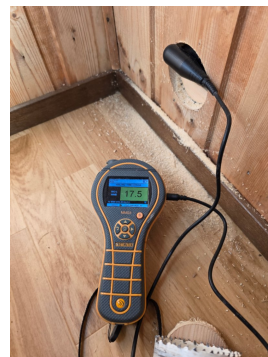
Gulvet har laminat og har belegg. Veggene har plater, panel og betong/mur. Hulltaking er foretatt og det er påvist avvik i konstruksjonen.

TG3 vurderes da det er foretatt hulltaking nedre del av vegg i bod.. Fuktkvotemåling (vekt%) i konstruksjonen ble målt til 18. Måleresultatet indikerer fuktinnhold i utlektet vegg, det registreres rust på spiker anfestet fotlist og skjoldete overflate nedre del av vegg i samme rom ved hulltaking.

Det registreres bruk av dampsperre i yttervegg rom under terreng. Sintef byggforskerien beskriver "Bruk av dampsperre i veggen anbefales ikke under noen omstendigheter når veggen er under terreng, helt eller delvis".
Kilde:
https://www.byggforsk.no/nyheter/2/fuktsikre_loesninger_ved_om_bygging_av_kjellerrom/1560

Det må påregnes nærmere undersøkelser for å avklare årsak og omfang. Tiltak knyttet til konstruksjonsoppbygning og fuktsikring må vurderes og prosjekteres av fagkyndig.

Kostnadsestimat: 100 000 - 200 000
