Hjellestadnipen 12, 5259 HJELLESTAD

Nøkkelinformasjon

Salgsobjekt: Enebolig
Eierform: Eiet
Byggeår: 1986
BRA-i/BRA Total: 511/543 m²
Tomtstr.: 929.9 m²
Soverom: 6
Gnr./bnr. Gnr. 105, bnr. 435

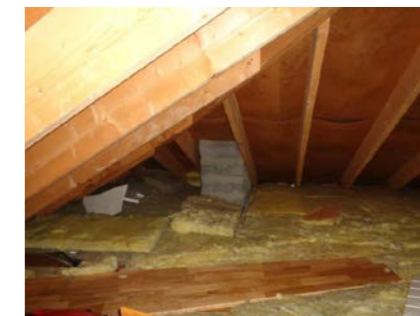
Upusset pipe i knevegg.

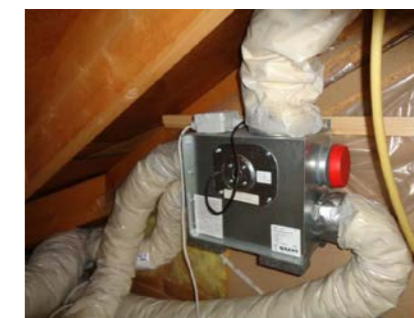
Motor til ventilasjon i knevegg.

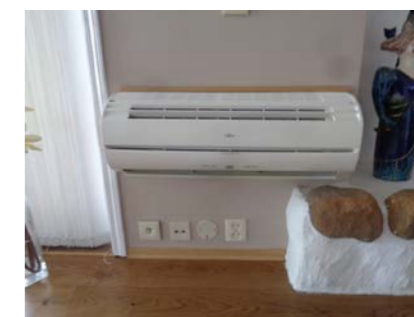
Varmepumpe i stue og peisestue. Ukjent alder på varmepumpene. Det er ikke opplyst når siste service er utført av anlegget.

Varmepumpe i stue.

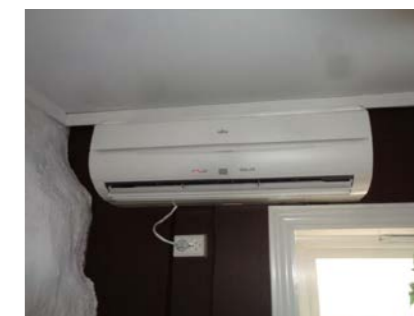
Varmepumpe i peisestue.

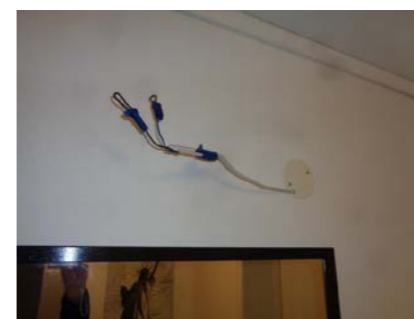
Løs ledning på et bad. Det kommer elektriker for montering av lampe i fig. eier.

Løs ledning på et bad.

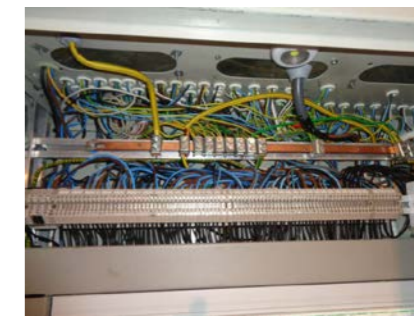
Det er noe dårlig inndekking i skapet.

Noe dårlig inndekking i skapet.

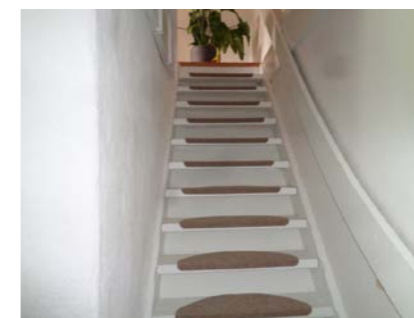
Det mangler håndlister på vegger i trappen.

- Åpninger er såpass store at det ut ifra sikkerhetsmessige forhold anbefales å lage mindre åpninger.
- Håndløper må monteres på vegg for å tilfredsstille krav på byggetidspunktet.
