# Tilstandsrapport

Enebolig

Tørdalsveien 1284, 3750 DRANGEDAL

Befaringsdato: 03.06.2025

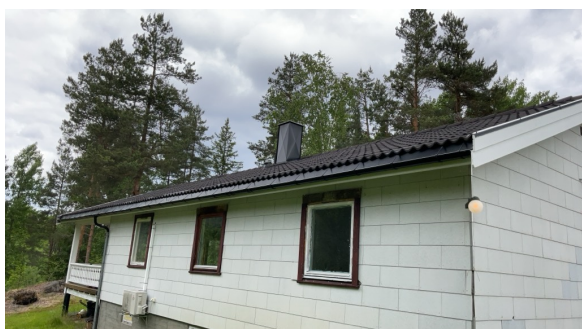
### Nedløp og beslag

Takrenner og nedløp av plastbelagt stål.

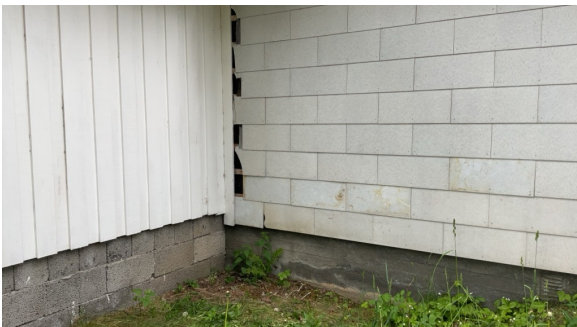
## Veggkonstruksjon - 2

Yttervegger av bindingsverk med trekledning på tilbyggene.

- Uten tilstrekkelig lufting bak bordkledningen kan fuktighet som trenger inn bak bordene eller gjennom veggen innenfra ikke tørke opp. Dette skaper ideelle forhold for råtesopp og muggvekst.

Det er ingen tegn til skader på kledningen, derfor er det ikke behov for tiltak utover normalt vedlikehold.

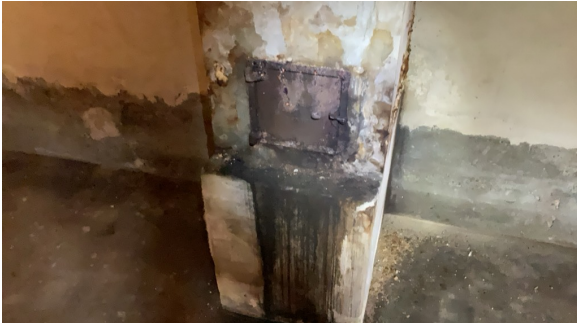
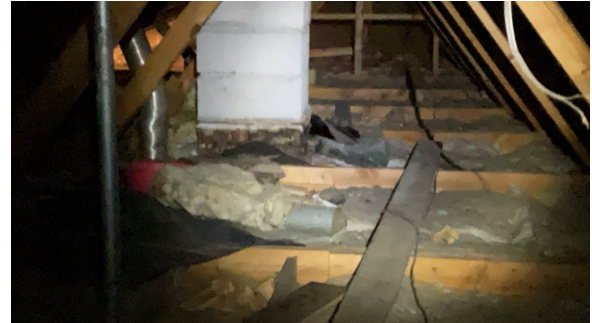
## Kryp kjeller

Bygningen har krypkjeller under trebjelkelag.

- Det er ikke tilfredsstillende ventilerings av krypkjeller.
- Det er stedvis påvist fuktnivå som tilsier at konstruksjonen kan ha fuktskader.

Det er svært fuktig i kjeller og krypkjeller. Det ble målt fukt over metningspunktet for treverk. Det er muggdannelse på vegger og i himling. Vann følger fjellet inn i krypkjelleren.

Det kan ikke utelukkes skader inne i gulv og vegger.

Det må foretas utbedring av drenering og ventilerings. Deretter må det åpnes opp i gulv og trevegger for å undersøke om det er skader i skjult konstruksjon.

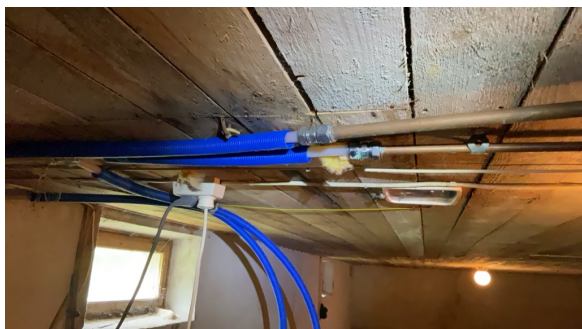
### **Avløpsrør**

Det er avløpsrør av støpejern og plast.

- Det er påvist skader eller utettheter på sluk/avløp.
- Mer enn halvparten av forventet brukstid er passert på innvendige avløpsledninger.

- I forbindelse med oppgradering av våtrom vil det være naturlig med utskiftning av rør.
- Eldre avløpsrør har blant annet større sannsynlighet for lekkasjer, noe som kan føre til omfattende og kostbare vannskader i boliger.
- Skadet del av sluk/avløpsrør må skiftes.
