# Tilstandsrapport

📍 Elvebakken 4, 1930 AURSKOG

# gnr. 192, bnr. 268

Befaringsdato: 26.02.2024

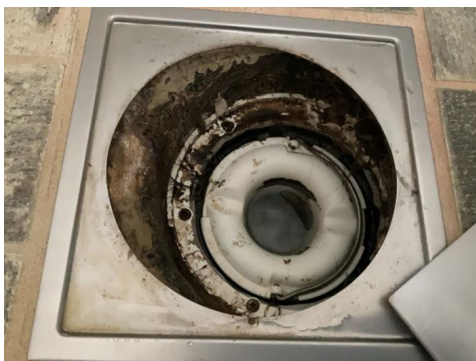
## 1. ETASJE > BAD/WC

Det er plastsluk og det antas å være underliggende banemembran. Fra 2013.

Det er synlig membran under klemringen i sluket.

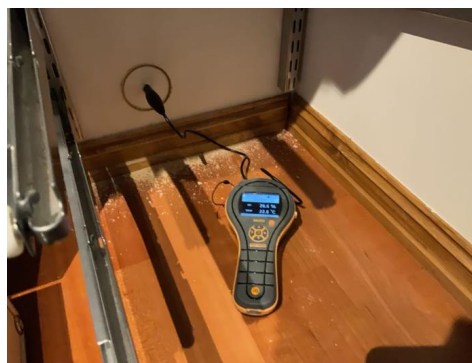
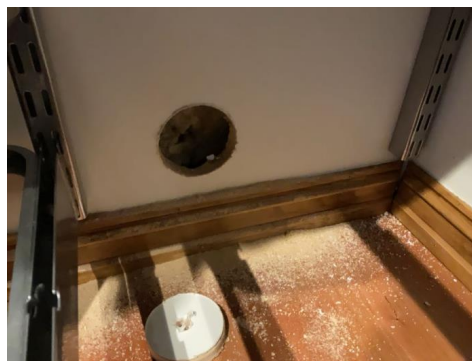
Det ble målt relativ luftfuktighet i vegg og det ble gjort visuell inspeksjon.

Det ble ved målinger og visuell inspeksjon ikke påvist tegn på fuktskader.

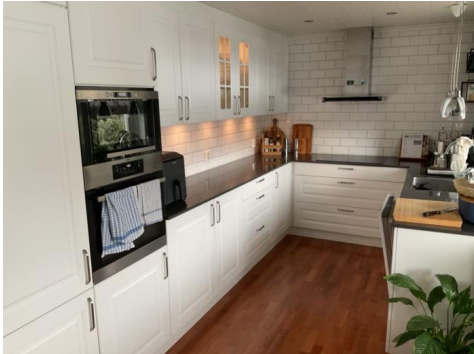
## 1. ETASJE > KJØKKEN

Kjøkkeninnredningen er fra 2021 og har normalt god standard.
