# Tilstandsrapport

Boligbygg med flere boenheter

Politimester Bendixens gate 18 B, 6509  
KRISTIANSUND N

Befaringsdato: 28.08.2025

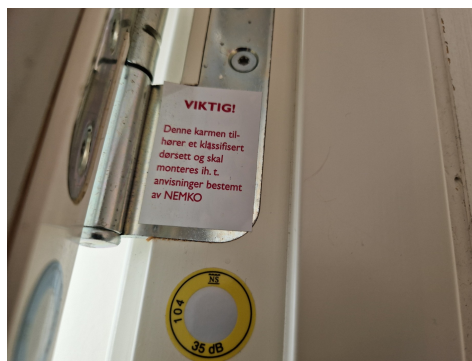
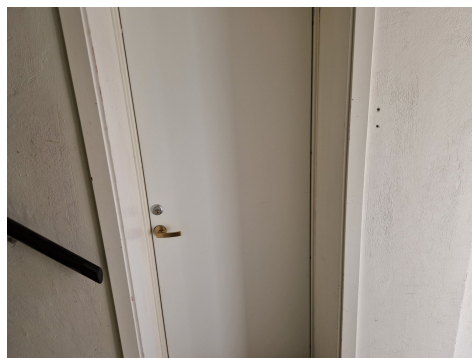
Inn til leiligheten er det montert en hvitmalt ytterdør. Fra stuen til verandaen er det en hvitmalt balkongdør med glassfelter.

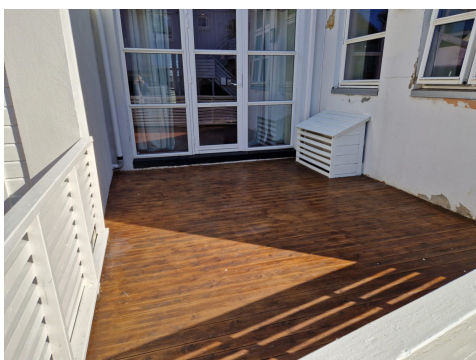
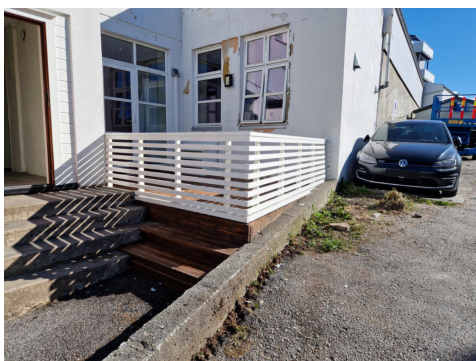
Leiligheten har etablert en veranda på en side av bygget. Verandaen er av spaltegulv. Rekkverket er av liggende spiler med topp bord.

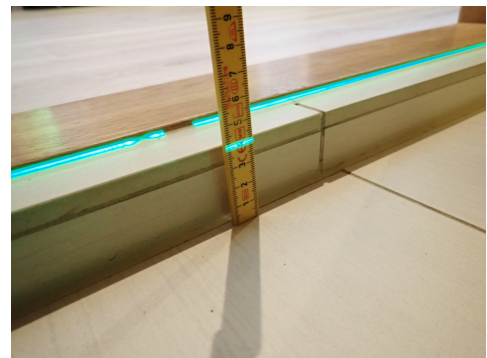
- Det er påvist avvik i fallforhold til sluk i forhold til krav i forskrift på byggetidspunktet.

Det er montert en list rundt dusj hjørnet. Dette gjør at eventuelt lekkasje vann ikke vil nå frem til sluk.

Avviket gir grunnlag for at konstruksjonen jevnlig overvåkes. Skal badet få TG 0 eller 1 må avviket lukkes. For å utbedre overflatene må fall forholdet utbedres.

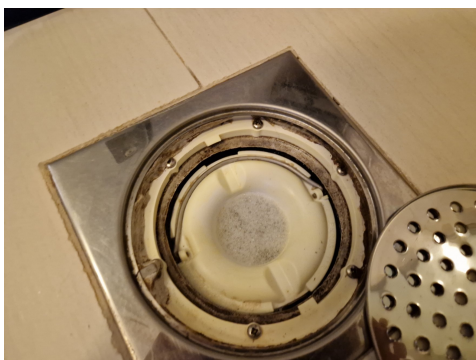
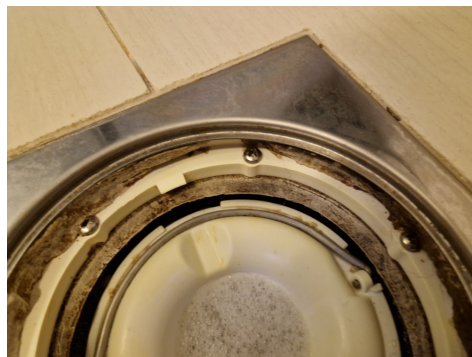
Det er plastsluk og smøremembran med ukjent utførelse.

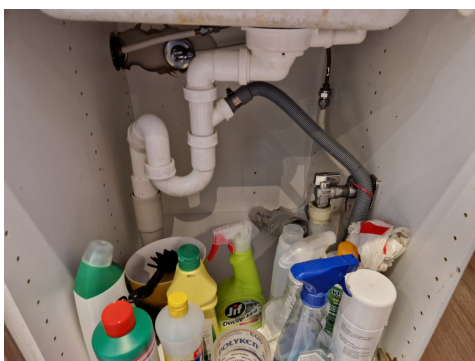
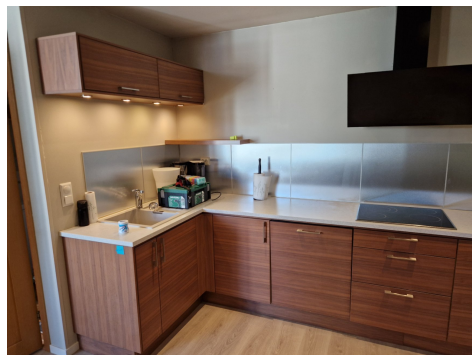
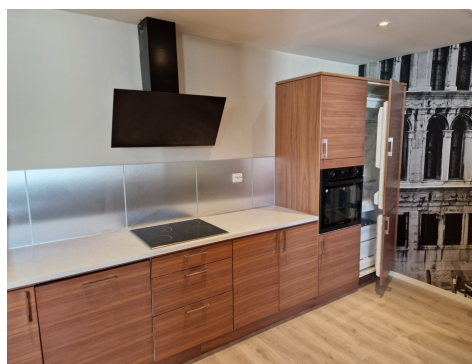
- Det er ikke påvist tegn på at det er montert lekkasjedeteksjon ved oppvaskmaskin/oppvaskkum, dette er et krav på kjøkkenet ut ifra alder.

- Det bør monteres lekkasjedeteksjon ved oppvaskmaskin/oppvaskkum.
