# Tilstandsrapport

📍 St. Olavs gate 11 A, 0165 OSLO

# gnr. 208, bnr. 485, snr. 6

Rapportdato: 11.04.2025

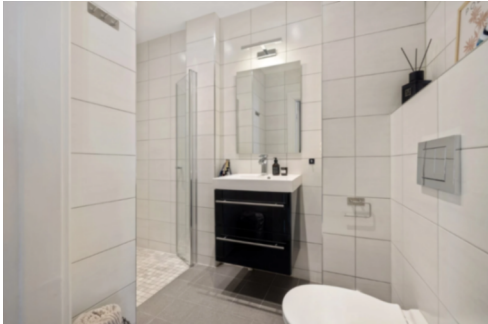
## 3. ETASJE > BAD

Gulv- og veggflatene består av fliser. Takflatene består av malte takflater. Veggmonterte dusjvegger, dusj direkte på gulv med termostat batteri, veggmontert klosett, servant med skuffer, speil og belysning. Sluk i plastkonstruksjon. Badet ble pusset opp i 2015. Dokumentasjon på utførelse er ikke fremlagt for takstmannen.

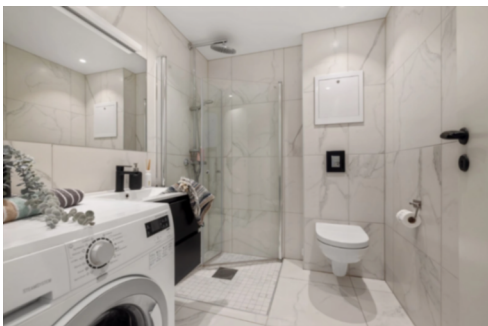
## 3. ETASJE > BAD 2

Gulv- og veggflatene består av fliser. Takflatene består av malte takflater. Veggmonterte dusjvegger, dusj direkte på gulv med termostat batteri, veggmontert klosett, servant med skuffer, innmurt speil, belysning og opplegg for vaskemaskin. Sluk i plastkonstruksjon. Badet ble pusset opp i 2018/2019. Dokumentasjon på utførelse er ikke fremlagt for takstmannen.

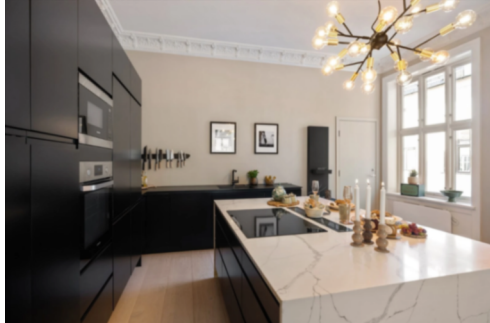
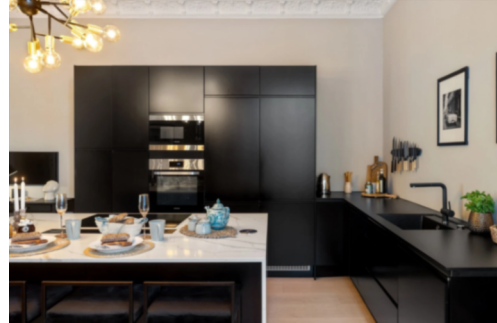
## 3. ETASJE > KJØKKEN

### TG 2 Avtrekk

Montering av komfyrvakt anbefales.

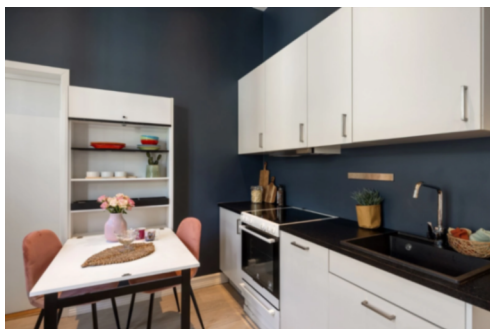
## 3. ETASJE > STUE/KJØKKEN

### TG 2 Avtrekk
