# Tilstandsrapport

Enebolig

Tømmervegen 3 , 2069 JESSHEIM

Befaringsdato: 20.01.2026

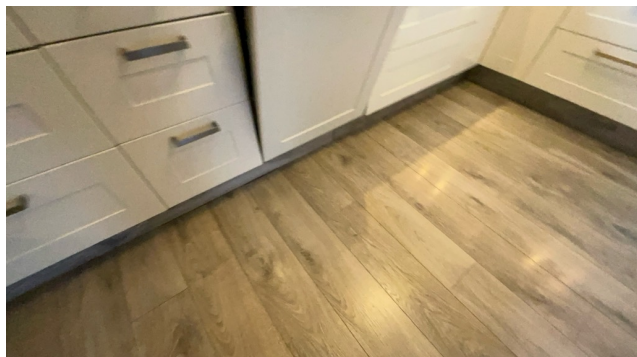
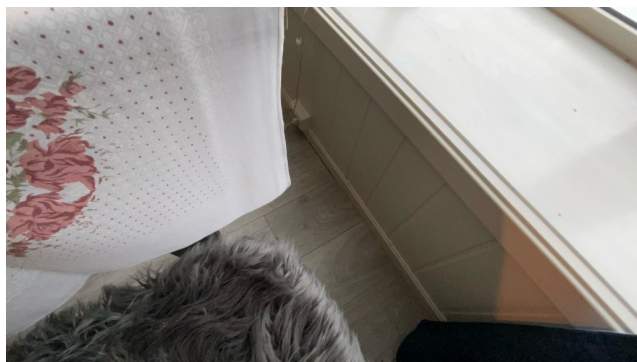
## TG 2 Etasjeskille/gulv mot grunn

Etasjeskille av trebjelker og er med påliggende selvbærende plater/tregulv med påliggende overflate gulv e.l. og betongsåle i kjeller. Noe avvik på gulv ble observert og variasjoner vurderes som satt. Noe knirk i gulv ble registrert. Utover dette synes etasjeskille å ha tiltenkt funksjon uten konstruksjonsmessig negativ avvik av større betydning.
