# Tilstandsrapport

Enebolig

Elsmobakken 17, 2133 GARDVIK

Befaringsdato: 30.09.2025

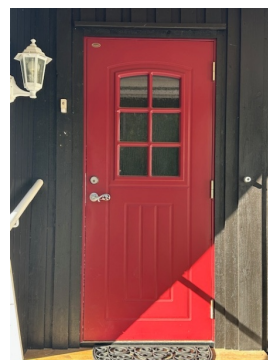
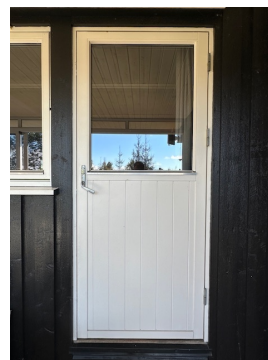
## ! TG 1 Dører

Malt inngangsdør fra 2011 med glass i dørblad. Terrassedør med 2-lags isolerglass.

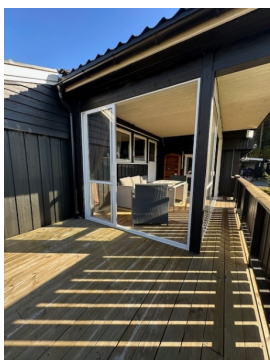
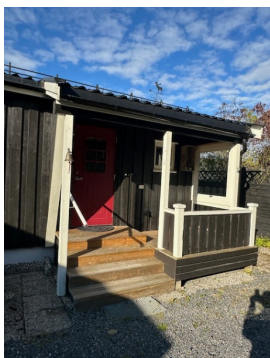
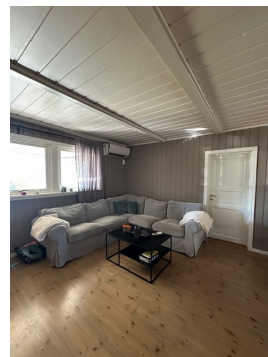
## ! TG 1 Balkonger, terrasser og rom under balkonger

- Terrasse/vinterhage v/stue på 20 m<sup>2</sup>, i trekonstruksjoner, fundamentert på betongpilarer. Spaltegulv (2018) og rekkverk med stående spiler og håndlist. Trapp til terreng. Innglasset vinterhage (2022) med aluminiums skyvevinduer. Saltak teknet med ståltakplater. Snøfangere, forkantblekk, takrenner og nedløp i lakkert metall. Katteluke.
- Platting på terreng på 4 m<sup>2</sup> i trekonstruksjoner teknet med spaltegulv.
- Takoverbygget inngangsparti på 4 m<sup>2</sup> i trekonstruksjoner, fundamentert på betongpilarer. Spaltegulv og rekkverk med stående spiler og håndlist. Trapp til terreng.

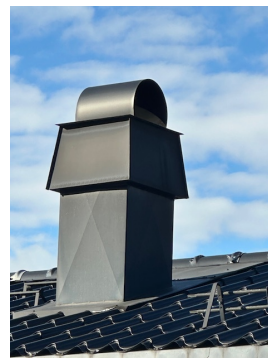
## ! TG 1 Pipe og ildsted

Enløps pipe i malt teglstein med peisinnstikk m/glassdør (2013) i plassbygget peis i stue. Vedkomfyr v/kjøkken.

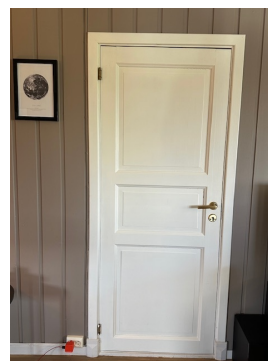
## ! TG 1 Innvendige dører

Malte fyllingsdører .

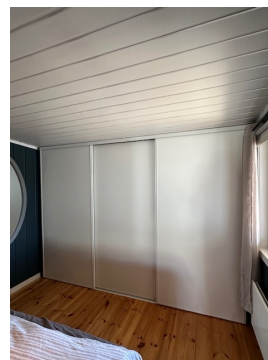
## ! TG 1 Andre innvendige forhold

Skyvedørgarderobeskap i bod og soverom mot øst.

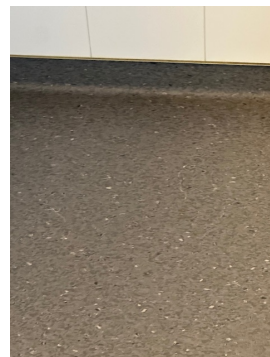
#### ! TG 1 Overflater Gulv

Vinylbelegg med oppbrett på gulv. Høydeforskjell på gulv fra dørterskel til topp slukrist er 40 mm.

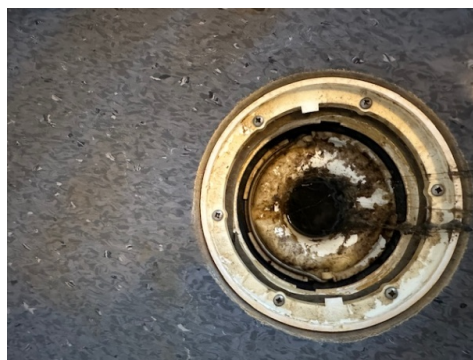
#### ! TG 1 Sluk, membran og tettesjikt

Plastsluk med klemring. Vinylbelegg på gulv og våtromsplater på vegger.

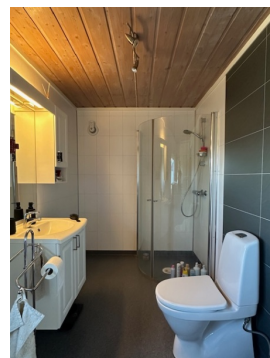
#### ! TG 1 Sanitærutstyr og innredning

Benk med heldekkende vask, overskap, speil m/overlys, frittstående klosett, dusjhjørne med to glassdører, benkeplate med nedfelt stålvaske, opplegg for vaskemaskin.

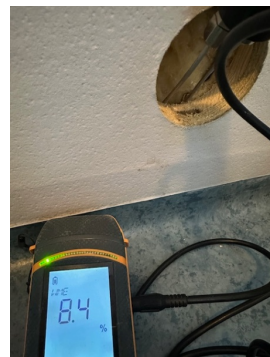
### ! TG 1 Tilliggende konstruksjoner våtrom

Det er boret hull i vegg. Fuktmåling med pigger inne i veggen - mot bad/vaskerom. Det påvises ikke fukt over normalen.

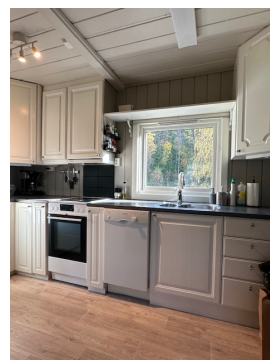
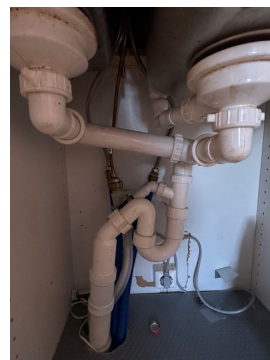
### ! TG 1 Overflater og innredning

Takhøy kjøkkeninnredning. Malte fyllingsdører og fronter. Vinhylle. Laminat benkeplate med nedfelt dobbel oppvaskkum m/1-greps blandebatteri. Fliser mellom benk og overskap v/komfyr. Frittstående komfyr, oppvaskmaskin og kjøleskap. Ventilator over komfyr.

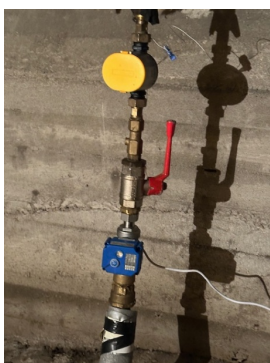
### ! TG 1 Vannledninger

Vannrør i rør i rør system på hele anlegget, ifølge eier.

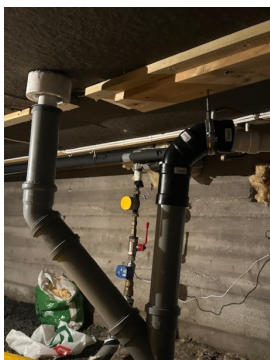
### ! TG 1 Avløpsrør

Avløpsrør av plast. (Soilrør i en bolig av denne alder kan ikke utelukkes)

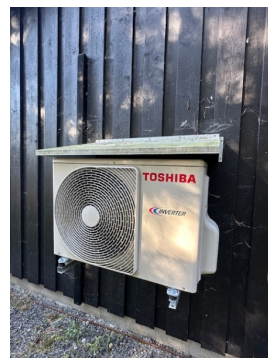
### ! TG 1 Andre installasjoner

Luft til luft varmepumpe. Elektriske panelovner og elektrisk varmekabler i gulv på bad/vaskerom.

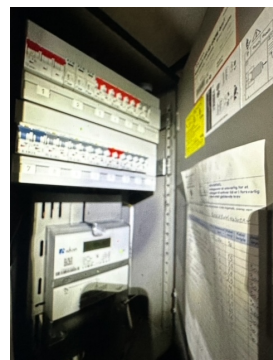
Ved omsetning av bolig vil man få endring i bruk av elektrisk anlegg. Derfor anbefales det på generelt grunnlag at en registrert elektroinstallatør foretar en kontroll av boliginstallasjonen ved eierskifte.

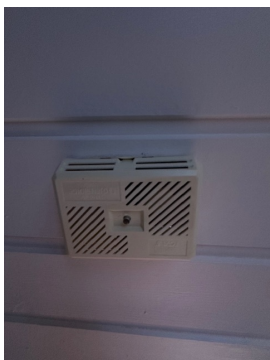
Brannslukker og røykvarslere i huset. Brannslukker og røykvarslere i huset.

1. Er det mangler for brannslukningsutstyr i boligen iht. forskriftskrav på søknadstidspunktet, men minst Byggeforskrift 1985?  
**Nei**
2. Er det skader på brannslukkingsutstyr eller er apparatet eldre enn 10 år?  
**Nei**
3. Er det mangler på røykvarsler i boligen iht. forskriftskrav på søknadstidspunktet, men minst Byggeforskrift 1985?  
**Nei**
4. Er det skader på røykvarslere?  
**Nei**
