# Tilstandsrapport

Leilighet

Skomakerstredet 3, 1767 HALDEN

Befaringsdato: 15.10.2024

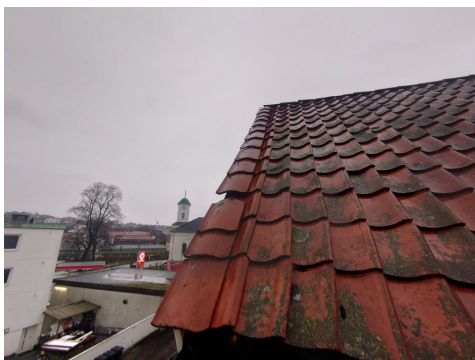
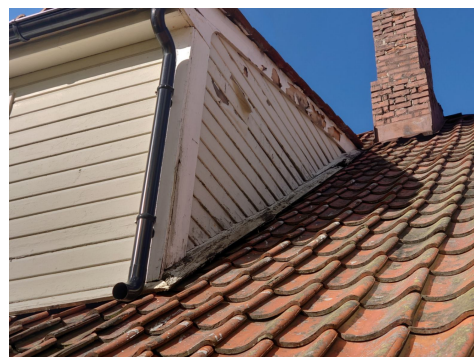
### ! TG 2 Nedløp og beslag

Renner, nedløp og beslag i stål. Nedløp går til overvannsrør.

- Det er påvist avvik i beslagløsninger.
- Det mangler snøfangere på hele eller deler av taket, men det var ikke krav om dette på byggemeldingstidspunktet.
- Mer enn halvparten av forventet brukstid er passert på renner/nedløp/beslag.

- Påviste skader må utbedres.
- Det er ikke krav om utbedring opp til dagens krav.

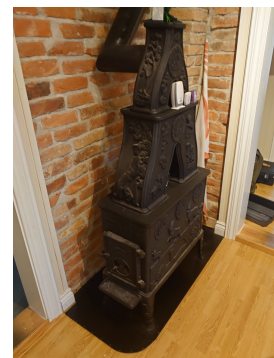
Det mangler informasjon om siste feiling og tilsyn. Det er synlige sprekker i pipe/brannmur.

Det må innhentes informasjon og/eller eventuelt gjennomføre feiling og tilsyn.

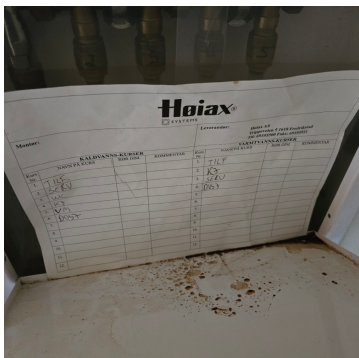
### TG 2 Vannledninger

- Rørkurser på rør-i-rør system bør merkes.

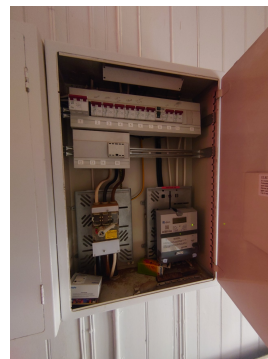
Det er uklart hvilke sikringer som hører til hvilken leilighet. Sikringer må merkes korrekt. Dørene på skapet er ikke mulig å lukke. Det er løse kabler over kjøkkenskap.
