# Særpreget selveier ved foten av Fredriksten festning.

Velkommen til Skomakerstredet 3!

Befaringsdato: 15.10.2024

Rapportdato: 31.01.2025

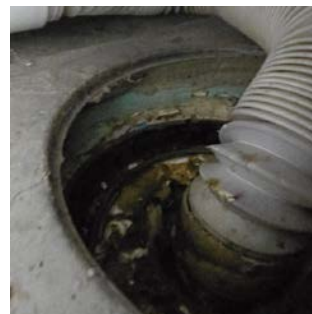
## 2. ETASJE - H0202 > BAD

### 1 TG 1 Sanitærutstyr og innredning
