Tomannsbolig bestående av  
2 leiligheter og dobbelgarasje.

Otto Sverdrups vei 28  
/ 8517 Narvik

# Tilstandsrapport

## TOMANNSBOLIG

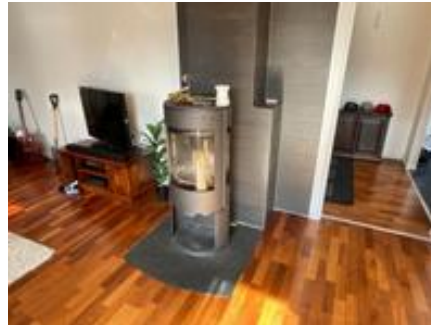
Vedovn i stue 2 etasje.

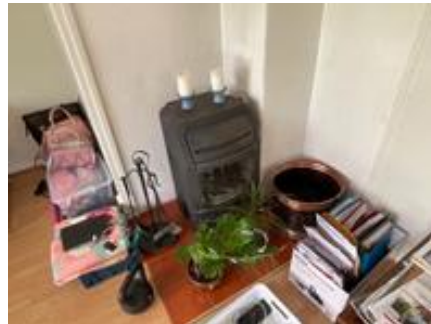
Vedovn i stue i 1 etasje.
